CANTIERE N° 6264

MESAGNE - I.A.C.C.P. di Brindisi

Sopralluogo del 30.novembre 1959 - Presente il geom. Savino.

LESIONI AI PROSPETTI IN CORRISPONDENZA DEI MURI DI UNIONE  
DEI TRE CORPI DI FABBRICA.

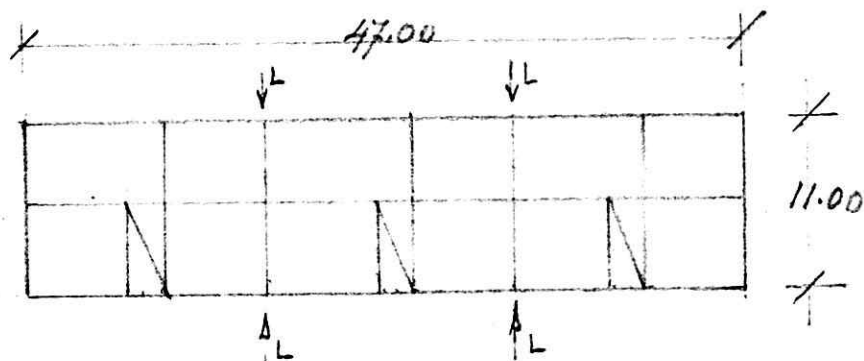
PIANTA DEL FABBRICATO

Il fabbricato di cui trattasi é costituito da tre corpi scala uniti ( vedi pianta allegata ) ed é a 3 piani con cantinati: la copertura é a terrazza.

N.B. Nei punti "L" Lesioni per tutta l'altezza del  
prospetto, a partire dalla zoccolatura.  
lesioni L.

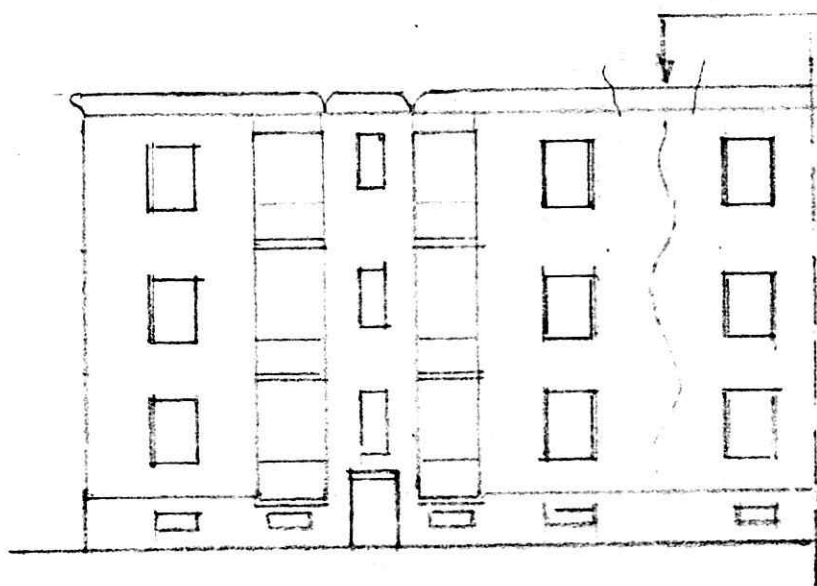
VEDUTA PARZIALE DEL PROSPETTO  
e andamento delle lesioni.

Logico quindi che, sotto l'azione delle variazioni di temperatura, si siano verificate le lesioni, disegnate nel prospetto schematico, le quali interessano le linee di giunzione dei blocchetti di tufo.

Il che può essere una ulteriore conferma all'ipotesi dell'azione della temperatura come origine dei fenomeni fessurativi.

Per riportare la struttura ad una esecuzione secondo le buone regole d'arte, si dovranno proseguire i giunti anche nei tre muri longitudinali, riprendendoli in breccia e lasciando la linea di giunto; é in tal senso che verrà approntata una perizia suppletiva, la quale dovrà certo risultare economicamente onerosa rispetto al lavoro che si deve eseguire. E' parere dello scrivente che la cosa potrebbe restare come stà senza infirmare la stabilità dell'opera, tanto più che le biffature approntate alla fine di ottobre, non hanno dato nessun cenno di mosca neppure dopo le due scosse di terremoto del 22.11.1959.

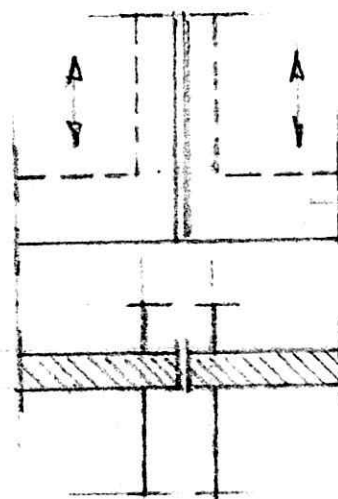
DETTAGLIO DEI SOLAI NEI PUNTI "L"

Durante la costruzione , eseguita con tufi carparigni squadretti per le murature e con solai in latero cemento, per gli orizzontamenti, lungo i muri divisorii dei tre corpi vennero costruiti dei giunti di dilatazione nei cordoli e nei solai, senza proseguire detti giunti nelle murature di tufo ( vedi particolari nel disegno allegato.)

Giunti nei cordoli e nei solai  
ma non nelle murature.
