# ISTITUTO AUTONOMO CASE POPOLARI

Prot. n. 1740

Brindisi li, 21-02-2005

OGGETTO: Lavori di recupero di n. 38 alloggi di ERP lotti C/1-2-6 e del piano interrato dei lotti C/1-2-3-4-5-6 siti in Brindisi, zona S. Elia Ovest, in viale Caduti di Via Fani e demolizione di un asilo nido in viale L. da Vinci. Impresa Coop. Bollita Scarl.

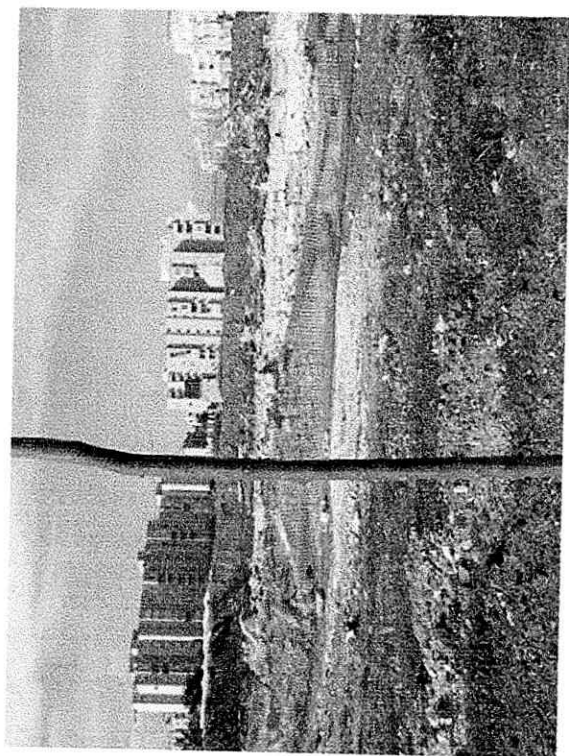
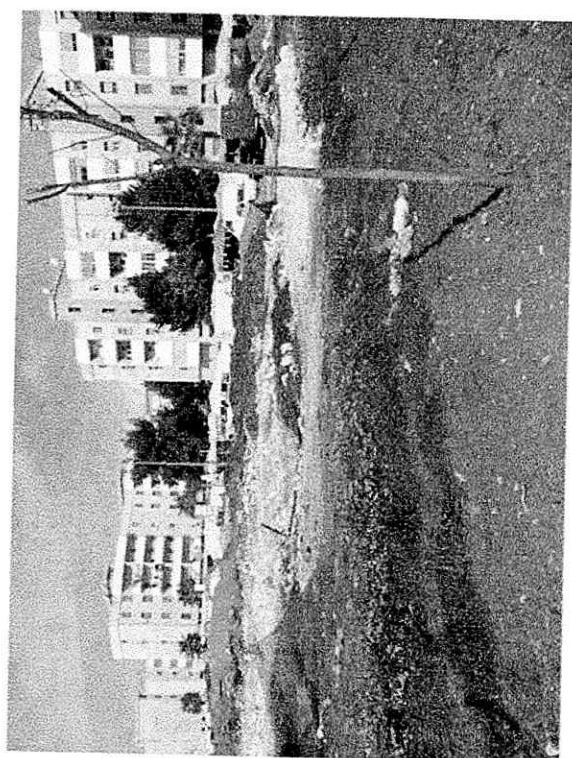
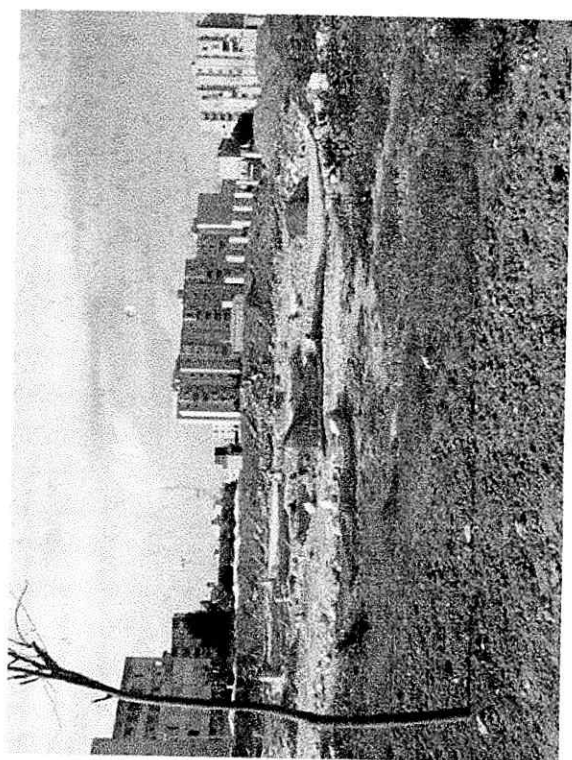
97 FEB. 2005

In data 17.02.2005, il sottoscritto CSE si è recato sul cantiere per verificare se, a seguito dell'Ordine di Servizio succitato, fosse stata eseguita la messa in sicurezza, riscontrando viceversa, che lo stato della rete di protezione, fra l'altro il solo dispositivo di sicurezza esistente sul cantiere, era di totale abbandono e cioè, quasi interamente per terra; inoltre, non vi era la presenza di cartellonistica di cantiere e situazioni diverse di pericolo, in considerazione, soprattutto del fatto che la zona su cui insiste il cantiere è destinata a spazio per il mercato settimanale, dove vi è un'affluenza ingente di cittadini.
