Lavori di costruzione di abitazioni di edilizia re-

sidenziale pubblica nel Comune di FASANO.

Alloggi n. 33 - P.I. n. 007/90/1.

VERBALE ACCERTAMENTO DI DANNI

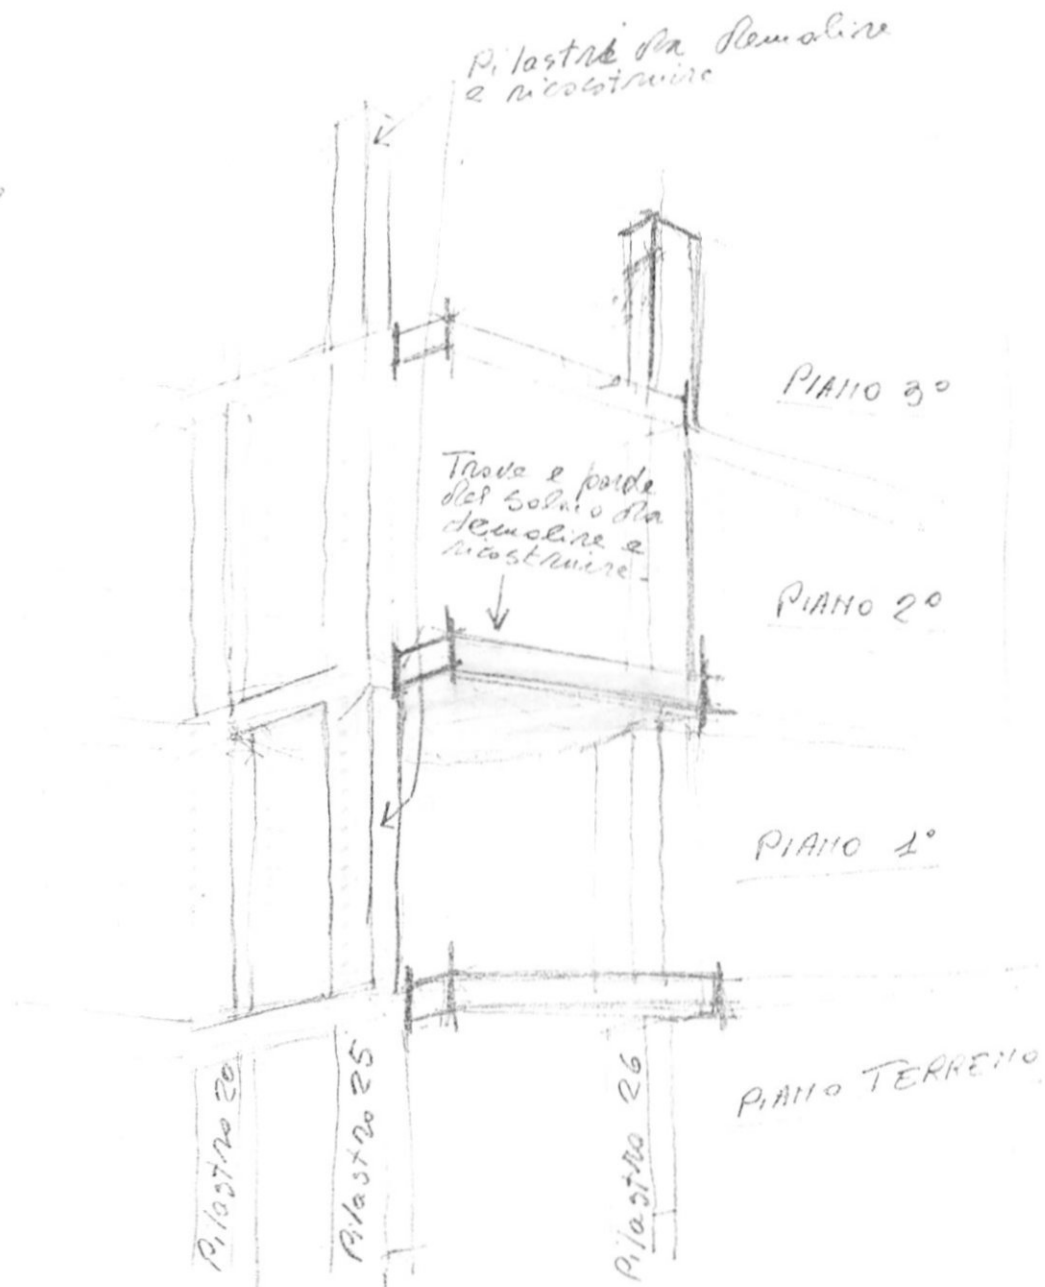
PALAZZINA A - SCALA A  
PROSPETTO EST

sul 2° piano della palazzina A, Scala A del prospetto EST adiacente al vano scala si è riscontrata la rottura della trave a spessore fra i pilastri 25 e 26, come da schizzo allegato, mentre una parte del solaio della campata poggianti sulla trave suddetta, per una profondità di circa mt. 2, presenta lesioni lungo la caldana a seguito della caduta di un blocco in calcestruzzo facente parte del contrappeso del braccio posteriore della gru. Inoltre il pilastro n. 25 si presenta al 1° piano fessurato all'attacco della trave danneggiata, mentre al 3° piano risulta fuori piombo.

I danni provocati alle strutture dalla caduta del  
braccio della gru, non sono da considerarsi di for-  
za maggiore ritenendosi imputabili a imperizia del  
personale addetto alla manovra della stessa gru.

Pertanto si rende indispensabile, per la sicurezza e stabilità delle strutture, la demolizione e ricostruzione sia della trave sia della caldana e parte delle pignatte del solaio che insiste sulla trave stessa; inoltre va demolito e ricostruito il pilastro n. 25 del 2° e 4° ordine.
