RELAZIONE TECNICA

Per conto del sig. Ragaglini Raffaello proprietario di tutto il secondo piano e di porzioni di piano terra del fabbricato sito in Marina di Carrara piazza G. Menconi 5 angolo via Garibaldi, il sottoscritto geom. Telara Nicola, libero professionista iscritto al nr. 244 dell'albo dei Geometri della provincia di Massa-Carrara, ha eseguito la presente perizia per la verifica delle condizioni statiche del tetto e dei solai del secondo piano del suddetto fabbricato, e conseguentemente approntare le opere necessarie.

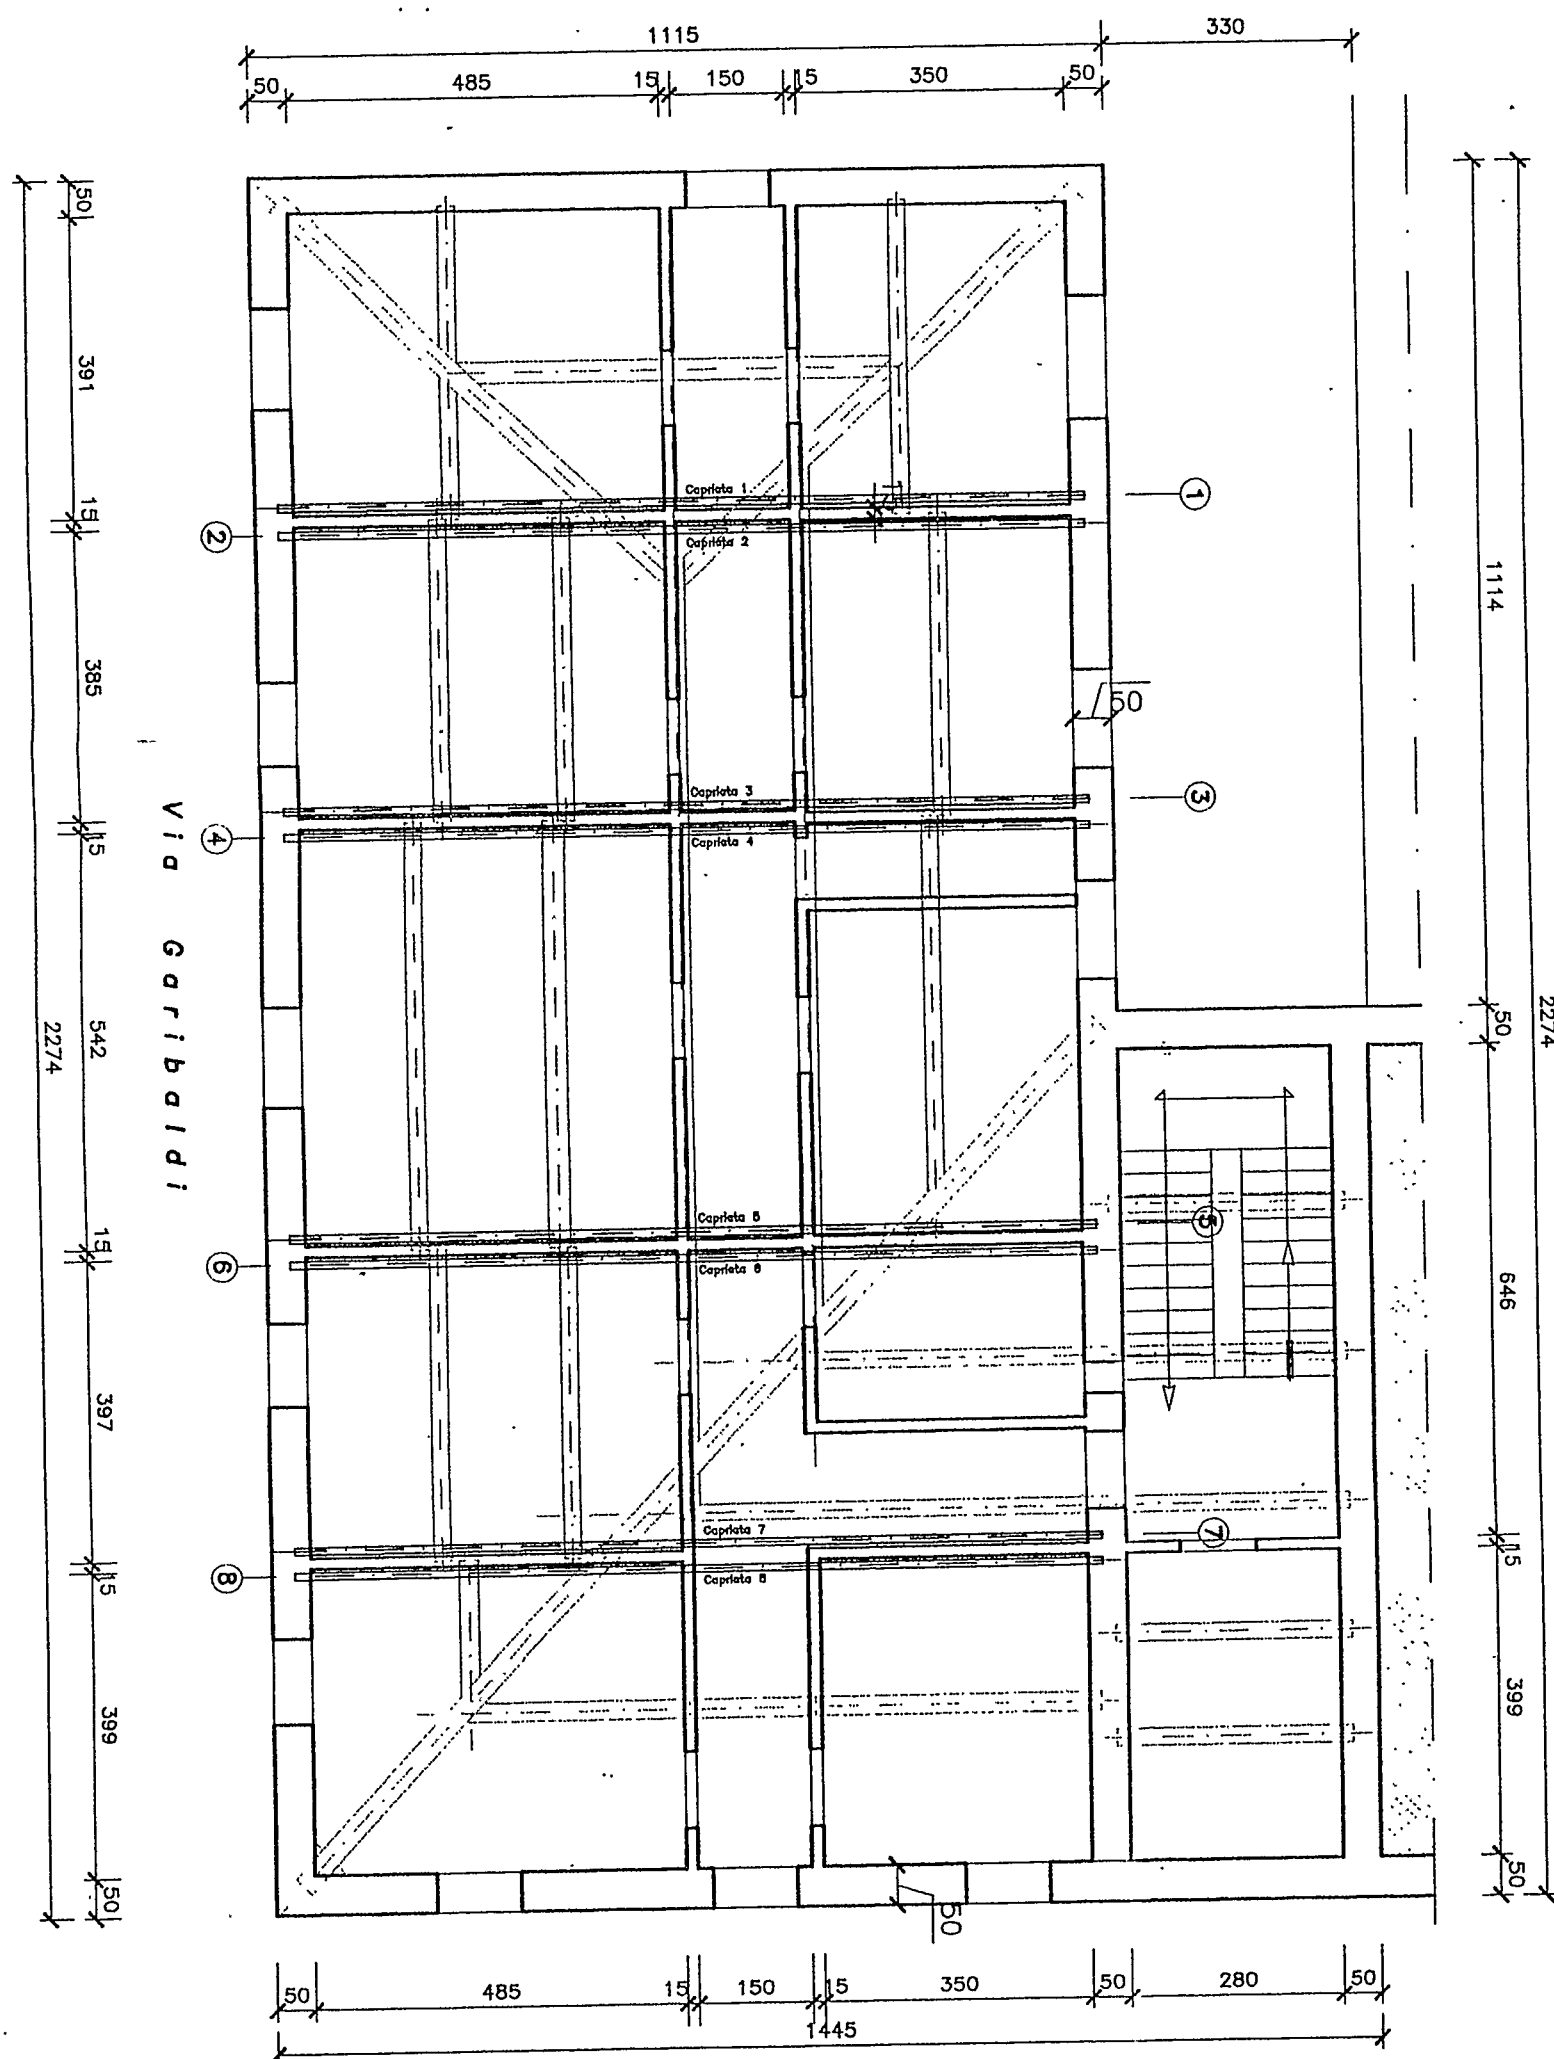
PIANTA POSIZIONAMENTO CAPRIATE IN ACCIAIO  
(Scala 1:100)

go circa ml. 11,50 é fuori di circa cm.10 dalla sottostante pa=  
rete;i diagonali del padiglione,sempre in legno,non sono immorsa=  
ti nel trave di colmo.Data la vetustà della costruzione,sia i  
muri perimetrali che di spina,sono privi di cordoli.

Il tetto,nella sua interezza risulta completamente slegato dal=  
la struttura muraria.I due setti murari con direzione levante=  
-ponente,sono edificati sul solaio avente la stessa direzione.

Ferma restando l'attuale struttura in travi, travicelli, correnti, diagonali, in legno con mezzane (padiglione tronco) si procederà al rinforzo del tetto con la messa in opera di capriate in ferro zincato all'intradosso dello stesso, a sostegno dei correnti e trave di colmo-diagonali.

Le capriate, in numero di otto saranno accoppiate a due a due in aderenza alle attuali pareti divisorie nel senso mare-monti (sandwich)-vedi allegata planimetria 1:100.

Saranno composte da travi IPE 100, montanti UNP 80 e diagonali UNP 50 con luce di ml.10,15 e divise in due tratte di ml.4,97 e 5,18 per facilitarne la messa in opera dall'interno.

Saranno ancorate ai muri perimetrali per una profondità di circa cm.25 con piastra e tirafondi in acciaio e getto in cls. Attualmente saranno lasciate a vista, successivamente potranno essere smaltate o rivestite in cartongesso. In corrispondenza delle IPE 100 con i travi o correnti in legno saranno saldate fasce in ferro avvolgenti i travi in legno. Sotto i travicelli che si immorsano nella muratura, previo sonacamento della stessa, saranno messi in opera correnti in ferro piatto saldati alla parte

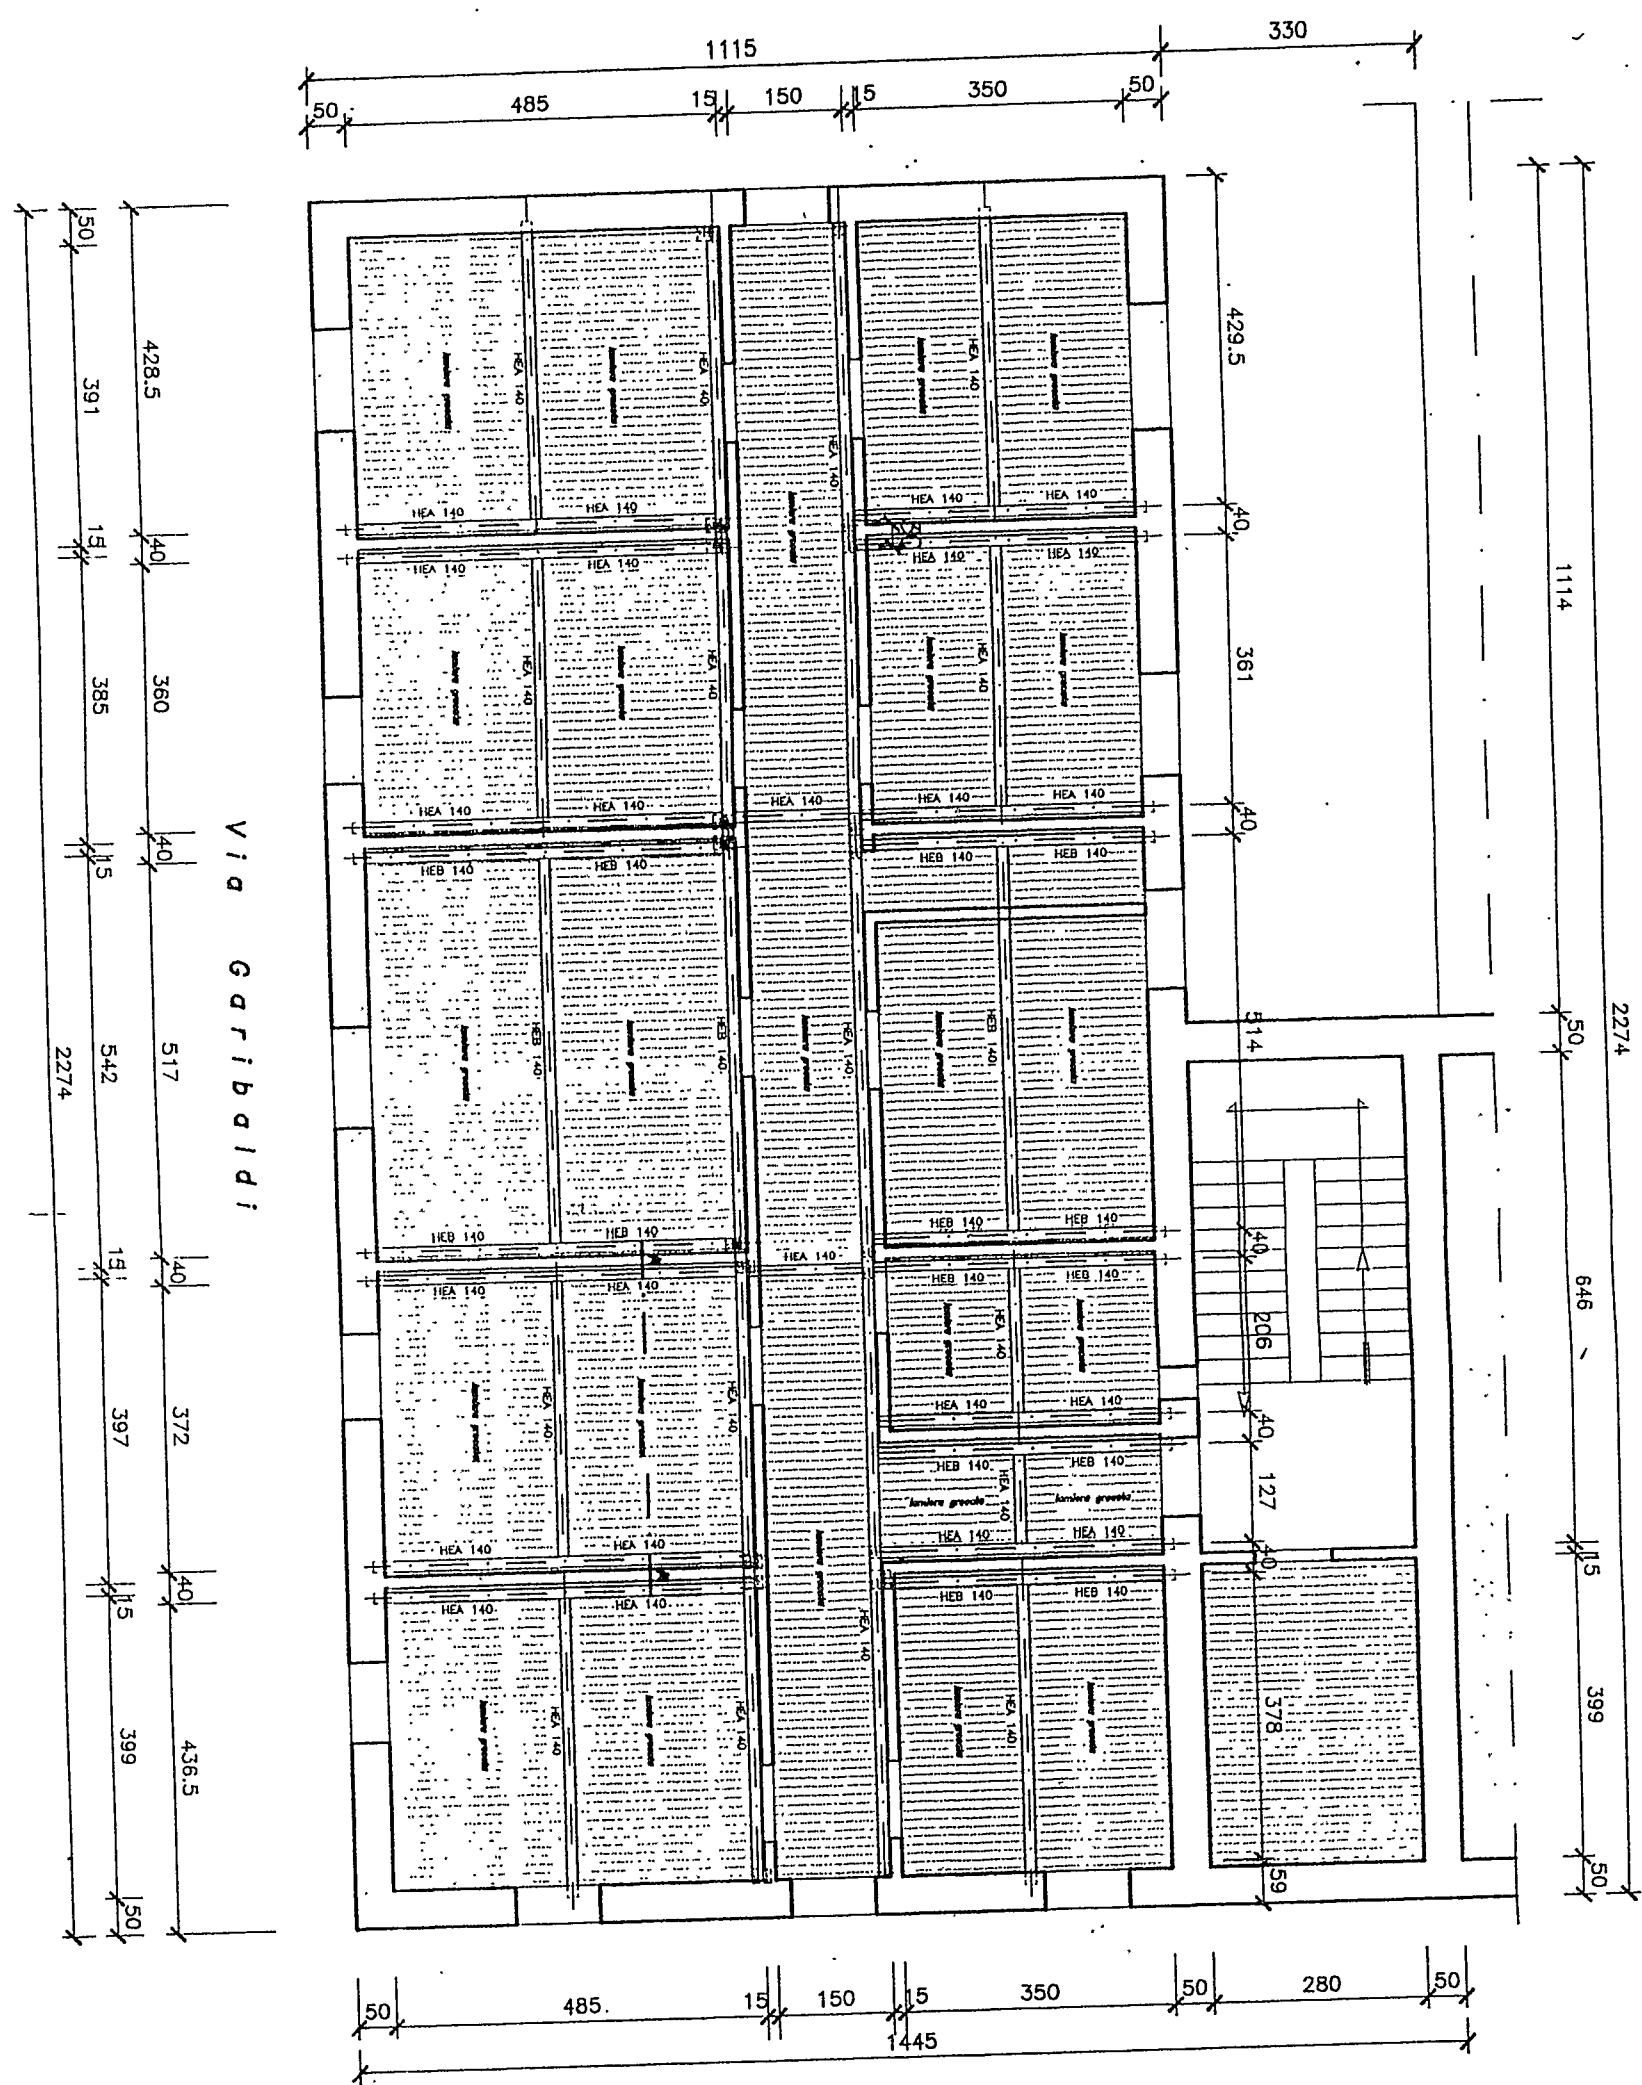
**PIANTA NUOVO SOLAIO PIANO SECONDO**  
(Scala 1:100)

Il solaio, costituito da travi, travicelli e mezzane, è rimasto iso-

lato dalla sottostante struttura e non più portante col progetto.

le mezzane, il sottofondo e la cage, i pavimenti in graniglia e

mezzane completamente deteriorate (ci veniva spezzata la legna-

- si perimetrano da tre lati i vani con poutrelles HEA 140 inca-

strate nei muri e saldate alle IPE 120 (colonne) provenienti dal

sottostante piano primo, che fuoriescono dall'attuale pavimento.

- si mette in opera una lamiera grecata tipo A75/P-760 HI+BOND e

rete elettrosaldata Ø 6 20x20 affogata in cls.
