Con la presente si dichiara che l'importo presunto dei lavori  
di rifacimento della copertura del fabbricato di prop. Peghini  
Antonio , sito in Carrara v.le xx Settembre n°120, è di L.40.000.000.

Con riferimento alla domanda presentata dalla S V in data 22 Aprile 1985 (classificata al n° 12430/2183) la quale si richiedeva la concessione di cui all'art. 1 della legge 28 gennaio 1977, n° 10, per lavori di rifacimento tetto a Carrara - Viale XX Settembre -

Si soffermi peraltro, anche con riferimento alla relazione tecnica stragiudiziale allegata al ricorso, sulla situazione del tetto della villa bifamiglia re sita in Fossola Viale XX Settembre 120 ".

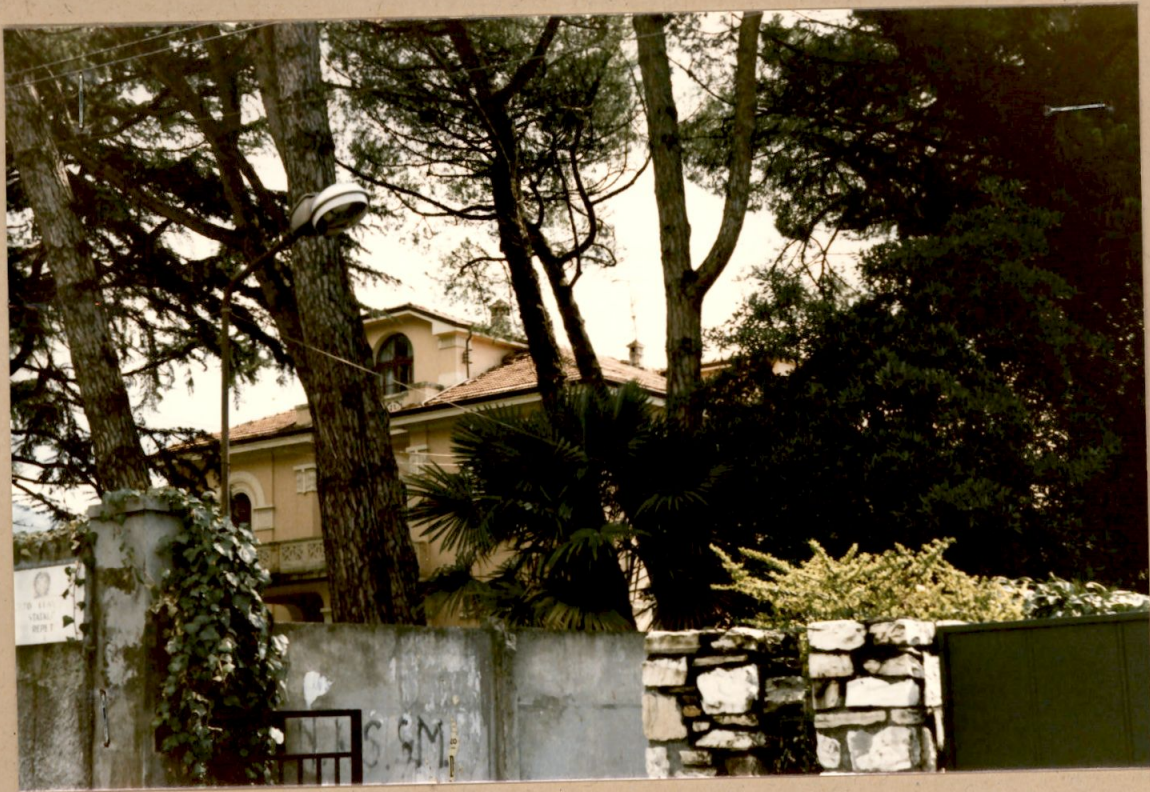
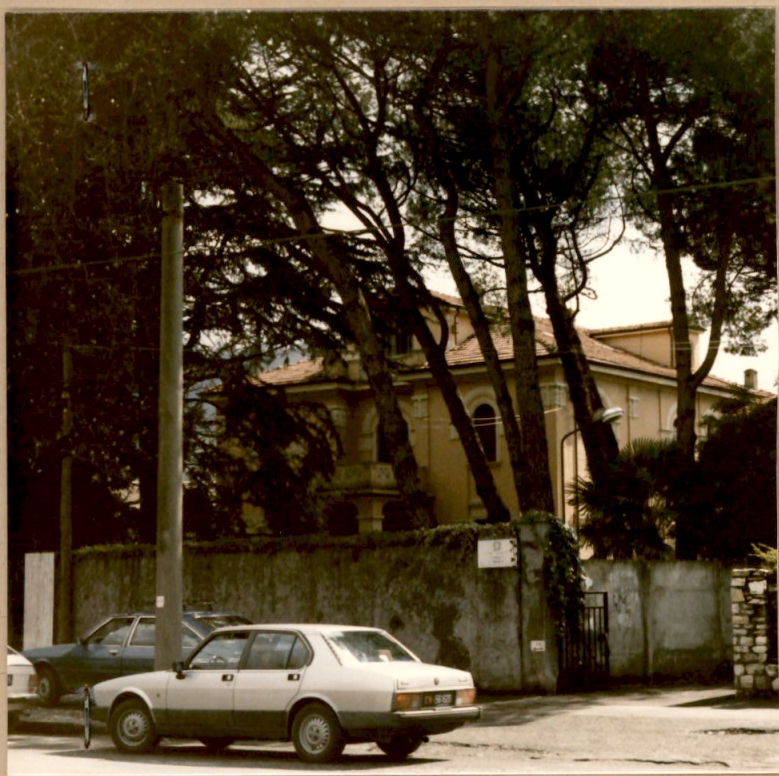
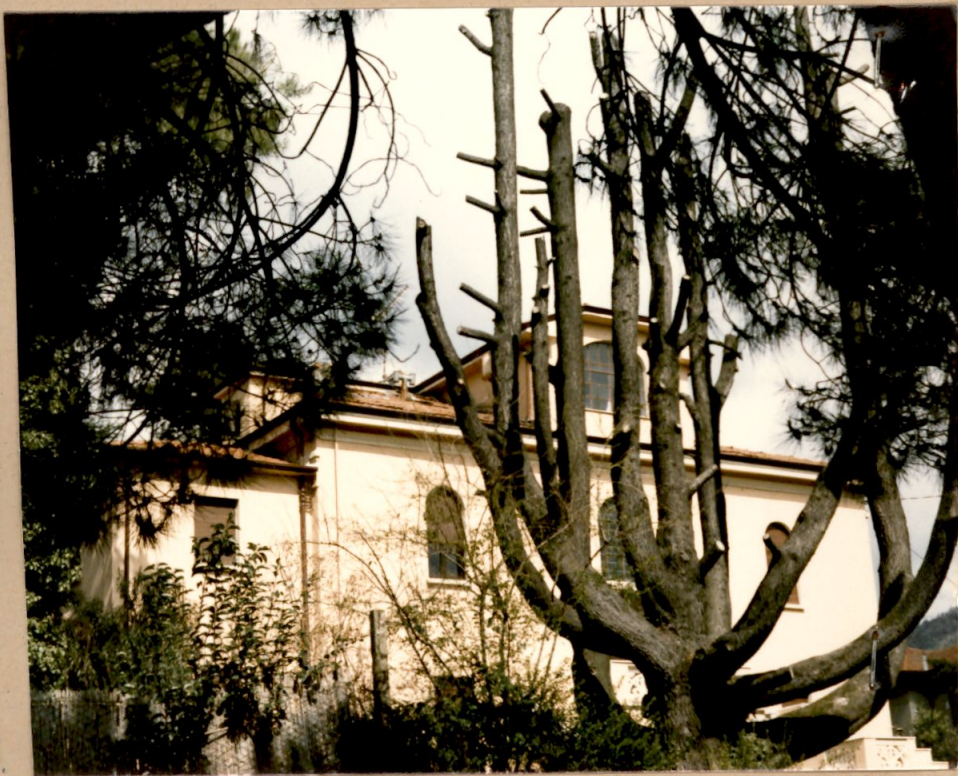
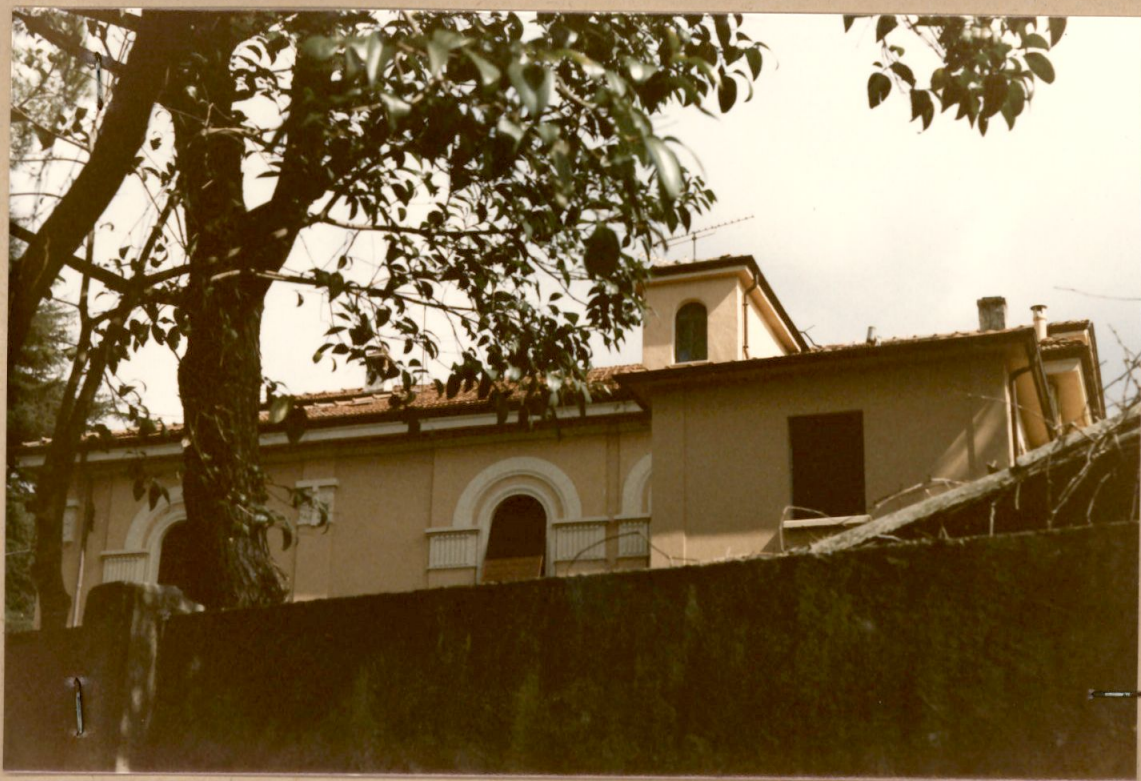
# DOCUMENTAZIONE FOTOGRAFICA

Tale tetto infatti, a causa di una trascurata, quanto necessaria, opera di manutenzione, si presenta con travi e travicelli imbarcati, tavelle del sottomanto fessurate; tegole sconnesse, rotte e scivolate verso le gronde; converse distaccate, canali di gronde non pulite, contenenti punte di alberi di conifere del circostante giardino, aventi insufficiente sezione ed insufficiente pendenza; tubi pluviali insufficienti sia come numero che come sezione ad un efficiente smaltimento dell'acqua piovana.

- 1°) che molte tegole risultano rotte;
- 2°) che il manto risulta sconnesso con molte file intere di tegole fuori posto, svolgate verso le gronde delle rispettive falde;
- 3°) che le tavelle in laterizio del sottomanto, diverse risultano fessurate, in diverse zone del tetto in esame, in particolare nella falda del tetto lato monti;
- 4°) che le converse sistemate attorno alle pareti

verticali degli abbaini e dei camini risultano distaccate dalle pareti che dovevano proteggere, permettendo numerose e tutt'altro che trascurabili infiltrazioni di acqua piovana e pertanto non assolvono più alla loro funzione;

- 5°) che i sei lucernari ricavati nelle falde del tetto del fabbricato in perizia risultano tutti fuori uso: i loro telai non garantiscono più la necessaria tenuta all'acqua piovana e non sono più in grado di esercitare la loro funzione.

- Infatti, n. 3 cantonali delle travi di legno della grossa orditura, n. 6 terzere delle travi di legno della media orditura, e n. 50 travicelli di legno della piccola orditura risultando farnati, o fessurati, o imbarcati, o fortemente deteriorati richiedono la loro integrale sostituzione.
- Molte file di tegole risultano sconnesse e scivolate dalla loro giusta posizione, verso le linee di gronda, con molte tegole fessurate e molte tegole rotte.
- Molte tavole del sottomanto risultano sconnesse e rotte.
- Tutti e 6 i lucernari risultano dissestati e non assolvono più alla loro funzione.
- Necessitano di sostituzione.
- Le tegole da sostituire sono state valutate in mq. 380;-

1° SOLUZIONE: Ristrutturazione parziale con  
sostituzioni parti deteriorate e lesionate.

- 1) Rimozione attuale manto di copertura eseguita  
in tegole marsigliesi con relativo trasporto  
materiale di risulta alla pubblica discarica  
per un totale di mq. 380.
- 2) Rimozione tavelle deteriorate aventi dimensio-  
ni cm. 50 per un totale di mq. 115 compreso  
trasporto materiale di risulta alla pubblica  
discarica.
- 3) Rimozione di canale di gronda, pluviali, scos-  
saline e converse su tutto il perimetro del  
tetto.
- 4) Rimozione di:
  - a) n. 50 travicelli aventi dimensioni di  
cm. 8x8x400 (lunghezza media)
  - b) n. 6 terzere aventi dimensioni di  
cm. 18x12x600 (lunghezza media)
  - c) n. 3 cantonali aventi dimensioni di  
cm. 20x20x700 (lunghezza media)compreso trasporto materiale di risulta.
