| STUDIO TECNICO<br>Andrea Francesco Ricci | | |
| COMUNE DI CARRARA<br>MANUTENZIONE STRUTTURALE<br>DEL FABBRICATO AD USO ALBERGO<br>CON MODIFICHE INTERNE DI TIPO NON<br>STRUTTURALE | | |
| STATO PROGETTO | | |

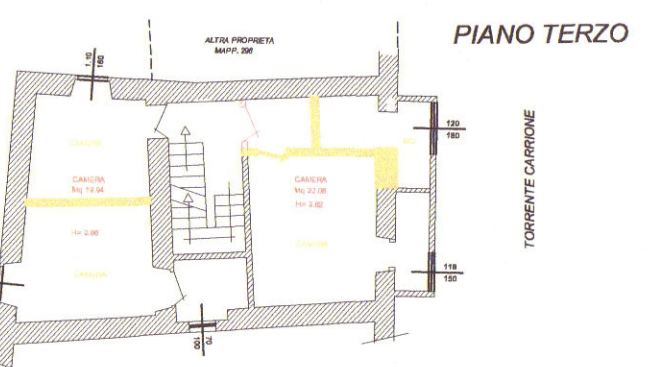
PIANO TERZO

ZONE ALBERGO NON OGGETTO D'INTEVENTO  
GIA OGGETTO DI DIA 5/4/2007
