OGGETTO RELAZIONE TECNICA RELATIVA ALLA REALIZ-  
ZAZIONE DI MURO DI SOSTEGNO IN UN'AREA DA TRA-  
SFORMARSI ED UTILIZZARSI IN PARCHEGGIO PER CIV ABIT

VERIFICA MURO DI SOSTEGNO

**RELAZIONE TECNICA GENERALE  
E RELAZIONE SUI MATERIALI IMPIEGATI**

**RELAZIONE GEOLOGICA-IDROGEOLOGICA**

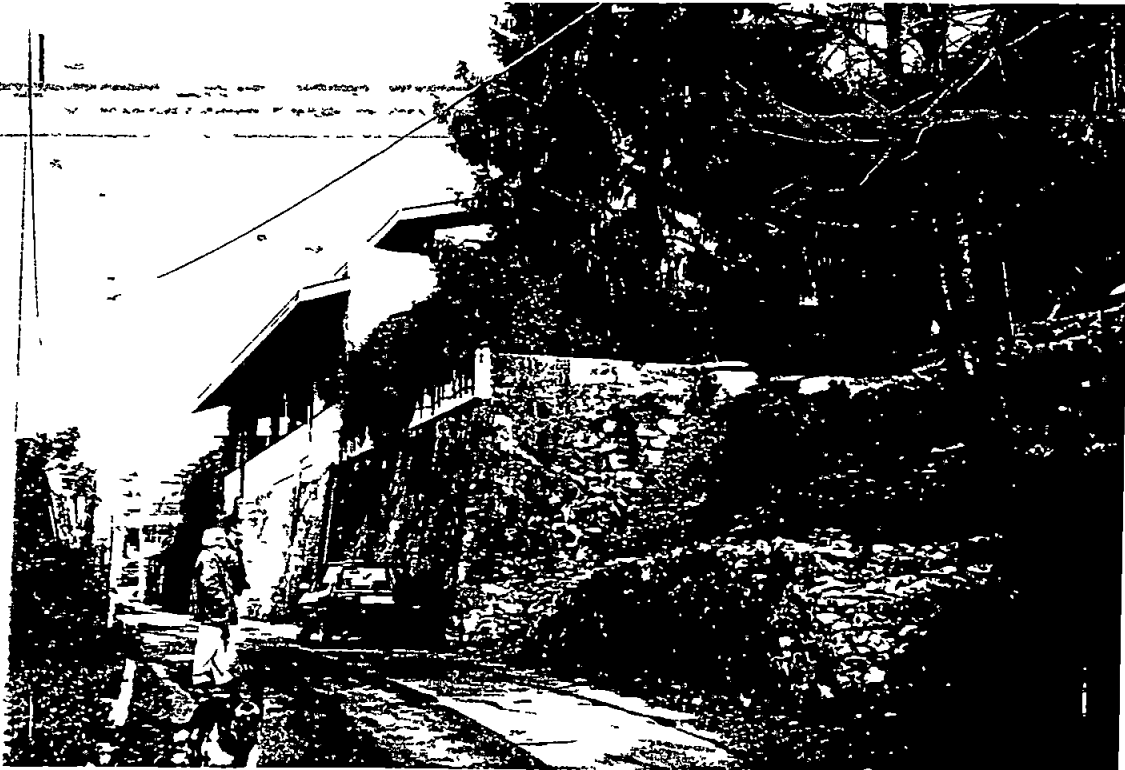
1

Panoramica ripresa da Sud dalla strada comunale Foce-S Croce

In primo piano sulla destra è visibile l'area ove sono previsti la realizzazione di posti auto e scala di ingresso per l'abitazione

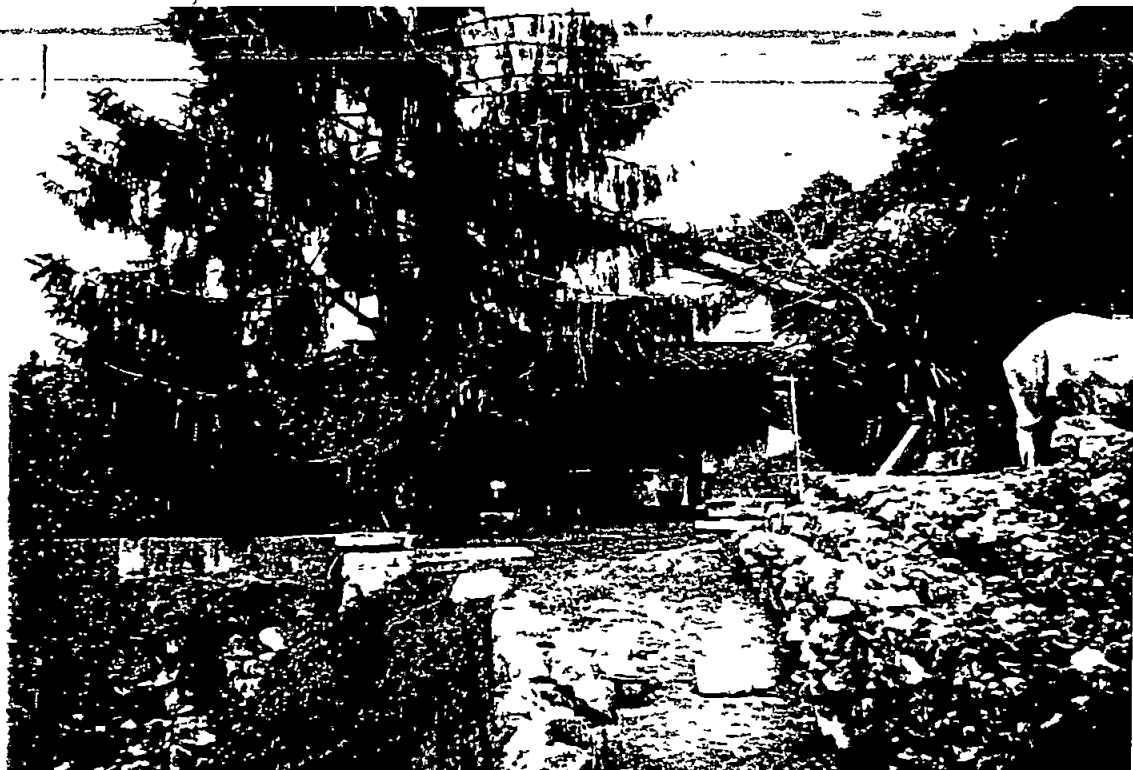
3

Particolare sul giardino alla quota 274,8 m s.l.m.

Trattasi del giardino antistante l'abitazione da collegarsi alla  
strada comunale attraverso la scala
