Indagine geologica e studio geologico-tecnico di un terreno  
così da ottenere il permesso di costruire finalizzato al recupero  
ambientale e spostamento del fabbricato ad uso abitativo  
residenziale sito in località Foce lungo via San Francesco  
Foglio 59 mappali 282, 295,  
967, 968, 969, e 973

scala 1.250 Sezione geologico-tecnica

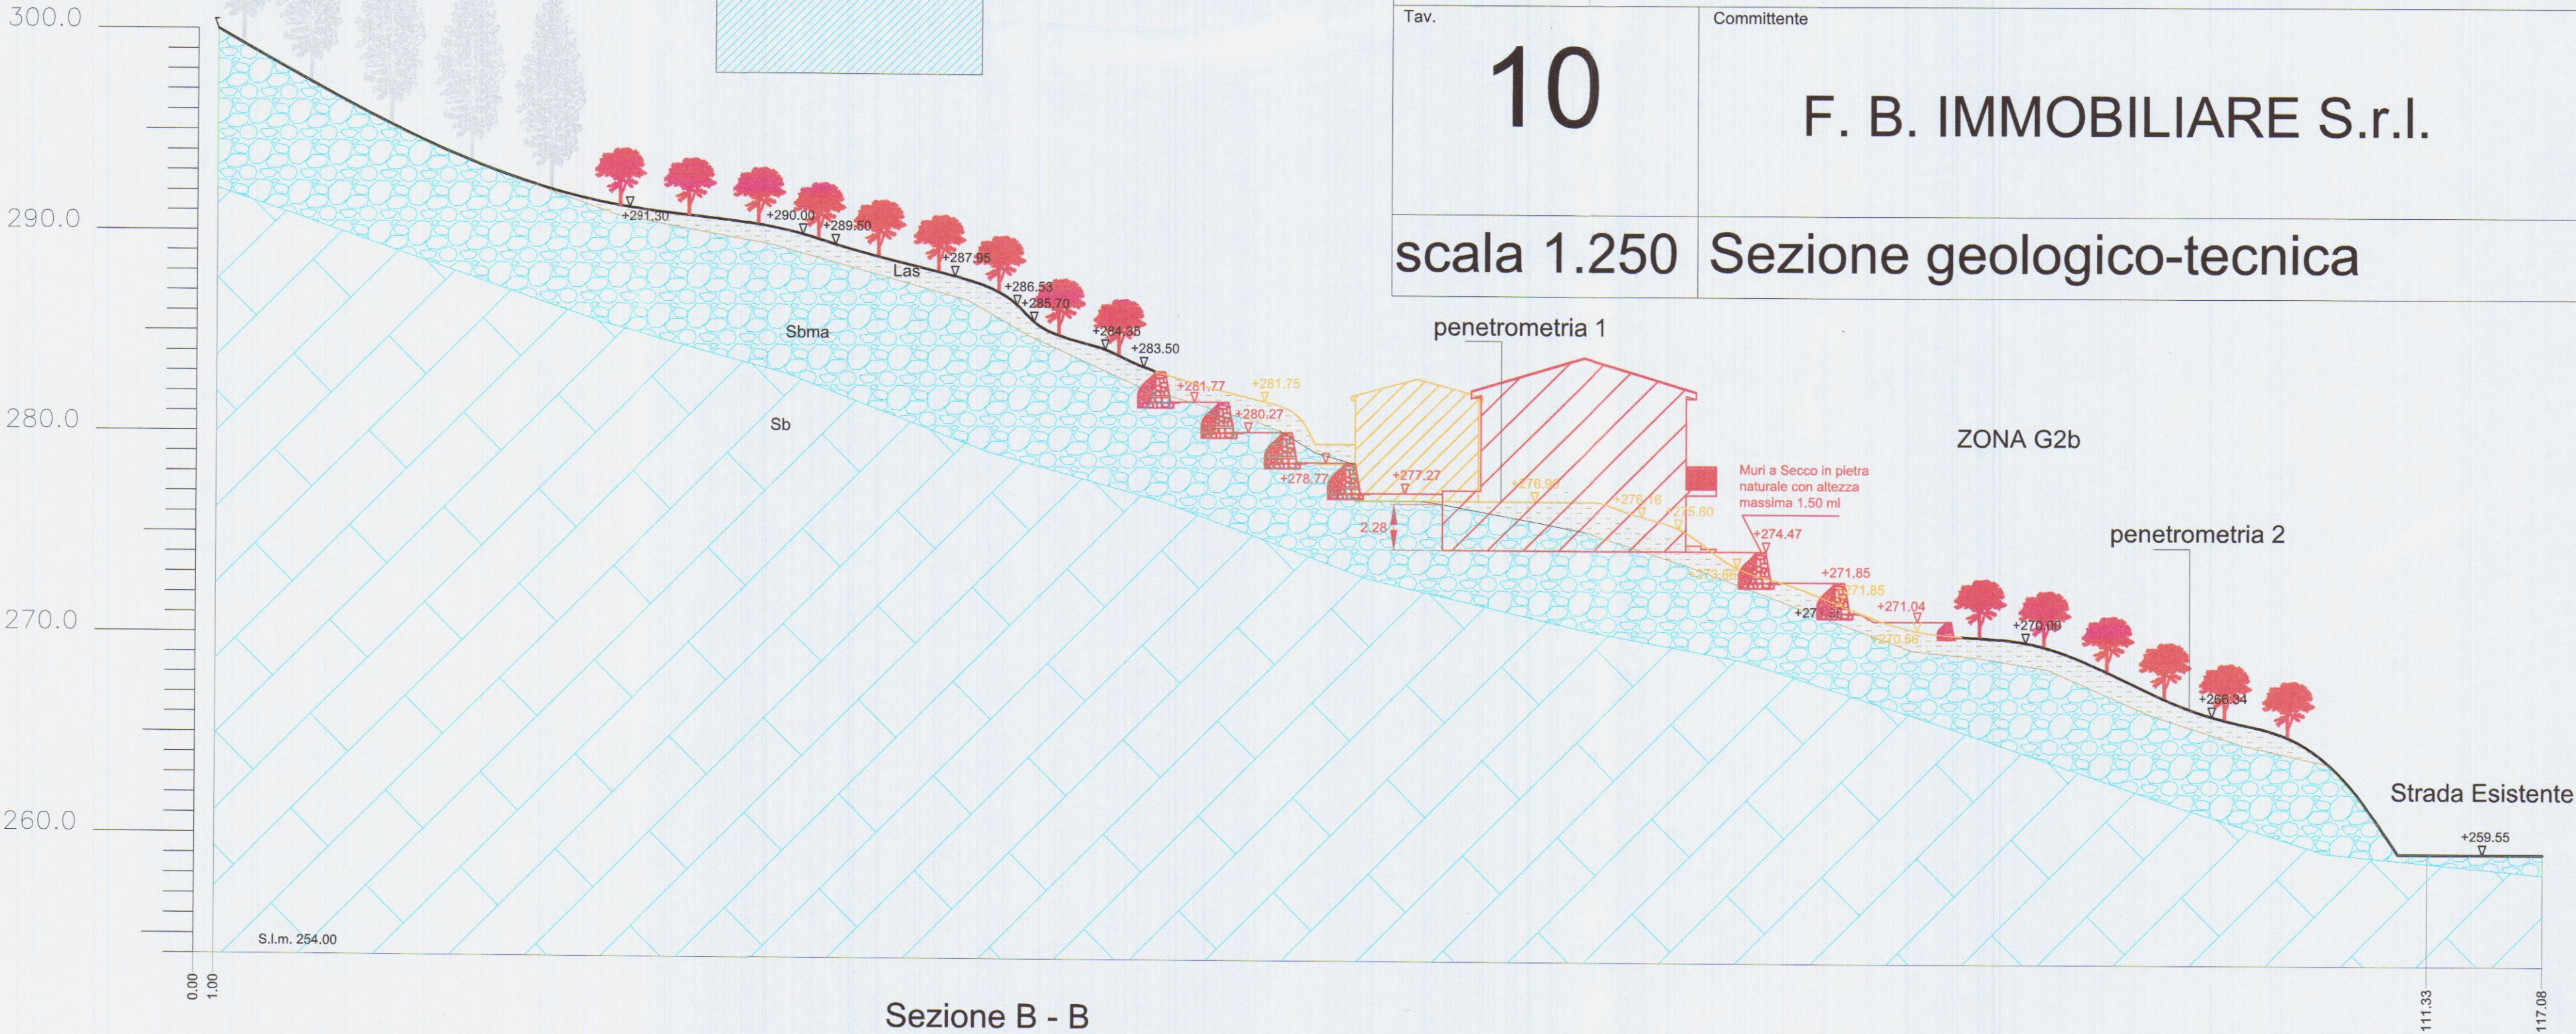
10

stato sovrapposto

coltre eluvio colluviale -  
limi sabbiosi argillosi  
con clasti eterometrici - Las

substrato roccioso molto  
fratturato  
e alterato - Sbma

substrato roccioso - Sb

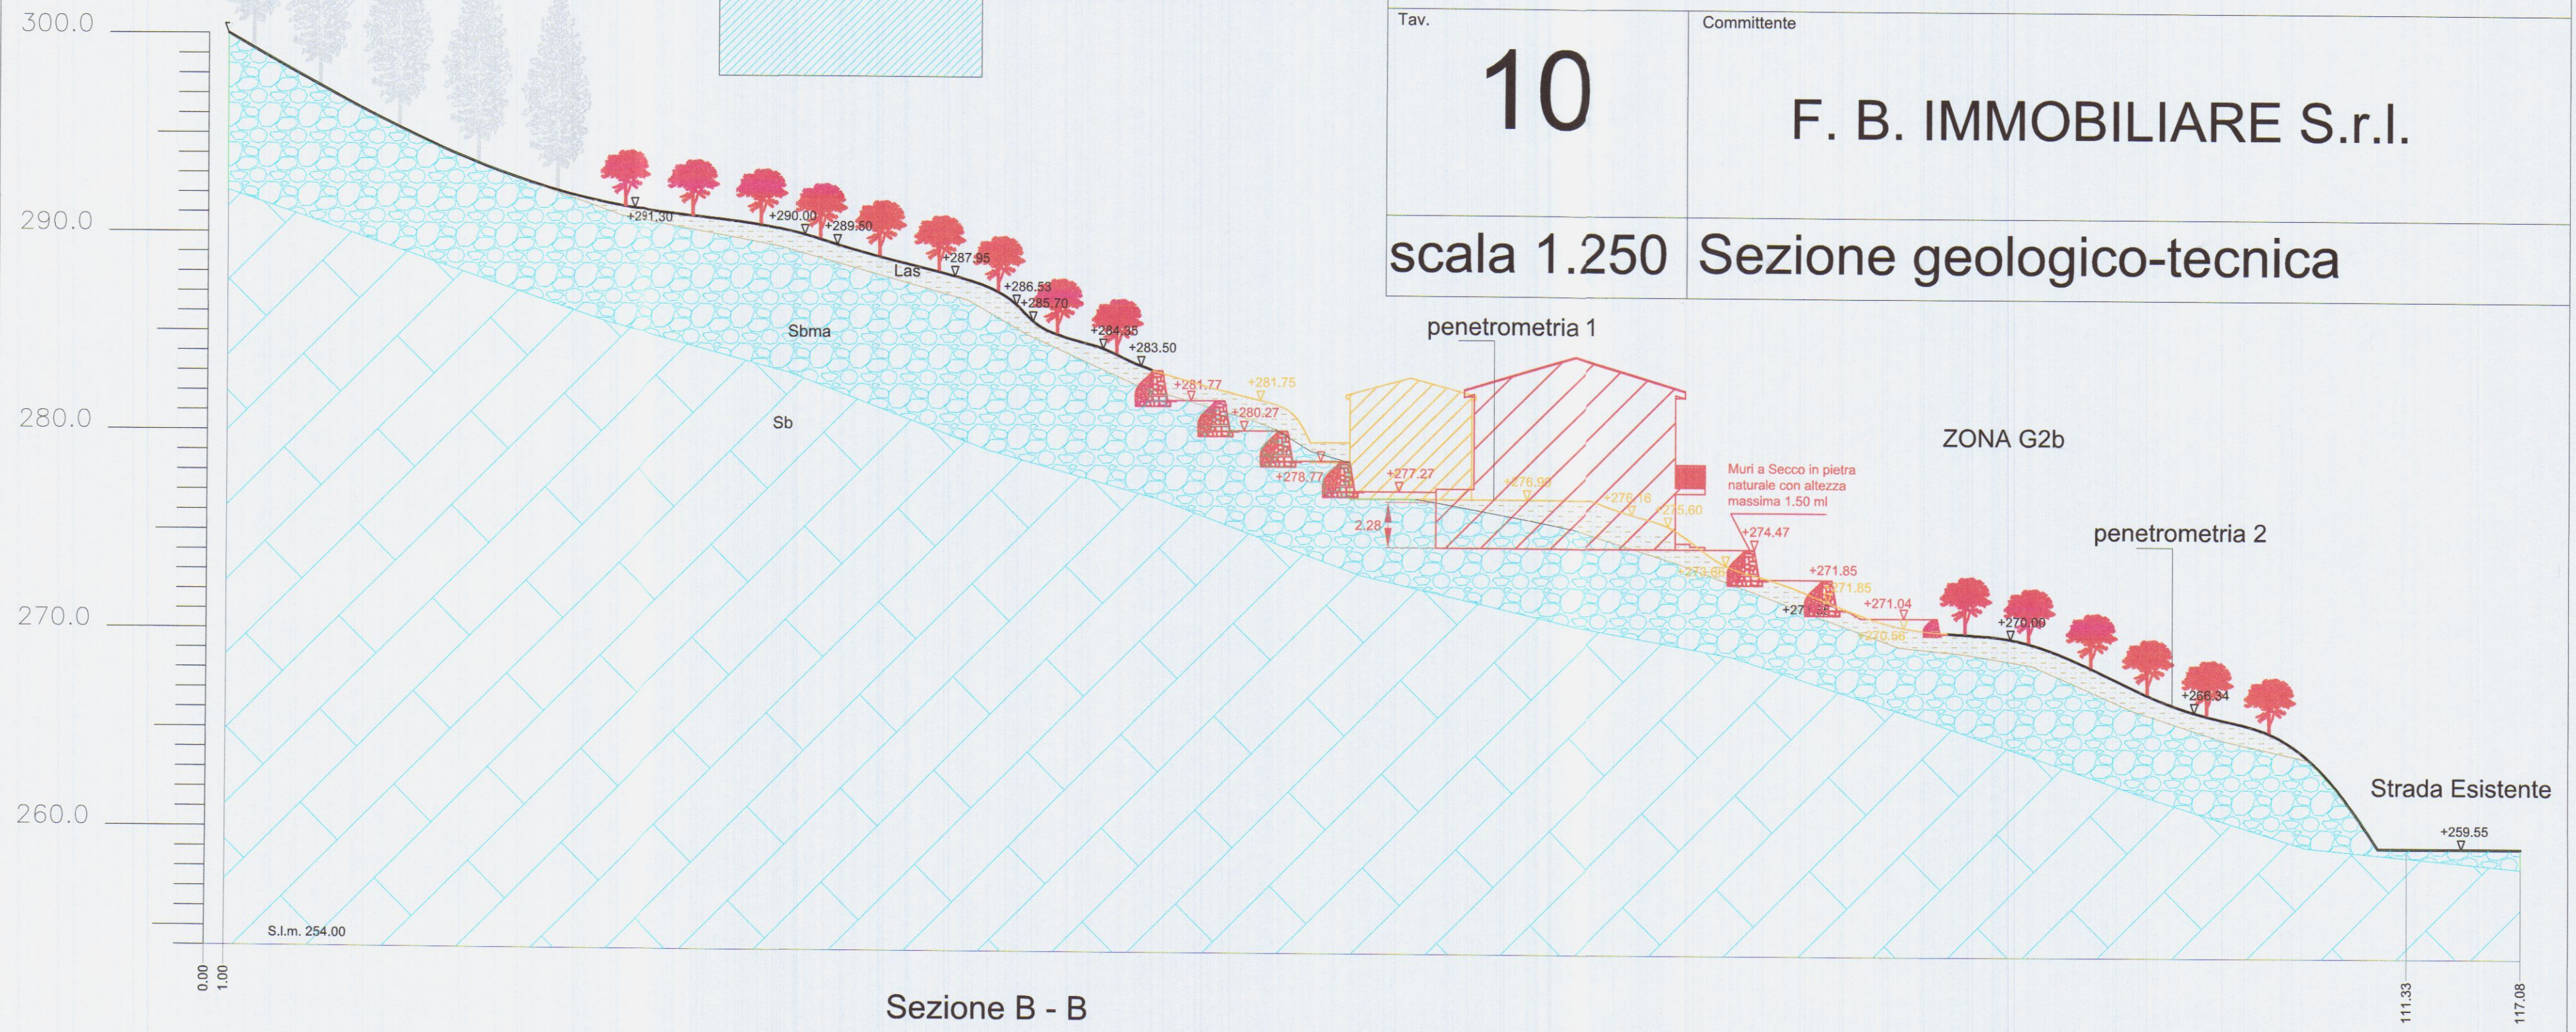
Sezione B - B

stato sovrapposto

coltre eluvio colluviale -  
limi sabbiosi argillosi  
con clasti eterometrici - Las

substrato roccioso molto  
fratturato  
e alterato - Sbma

substrato roccioso - Sb

Committente  
**F. B. IMMOBILIARE S.r.l.**  
Sezione geologico-tecnica
