PROGETTO DI RISTRUTTURAZIONE EDILIZIA APPARTAMENTO AD USO RESIDENZIALE

meglio identificato catastalmente al N.C.E.U di Carrara fg. 103 mapp. 104 SUB. 48

CONTENUTO TAVOLA:

STATO ATTUALE, DI PROGETTO E DI RAFFRONTO

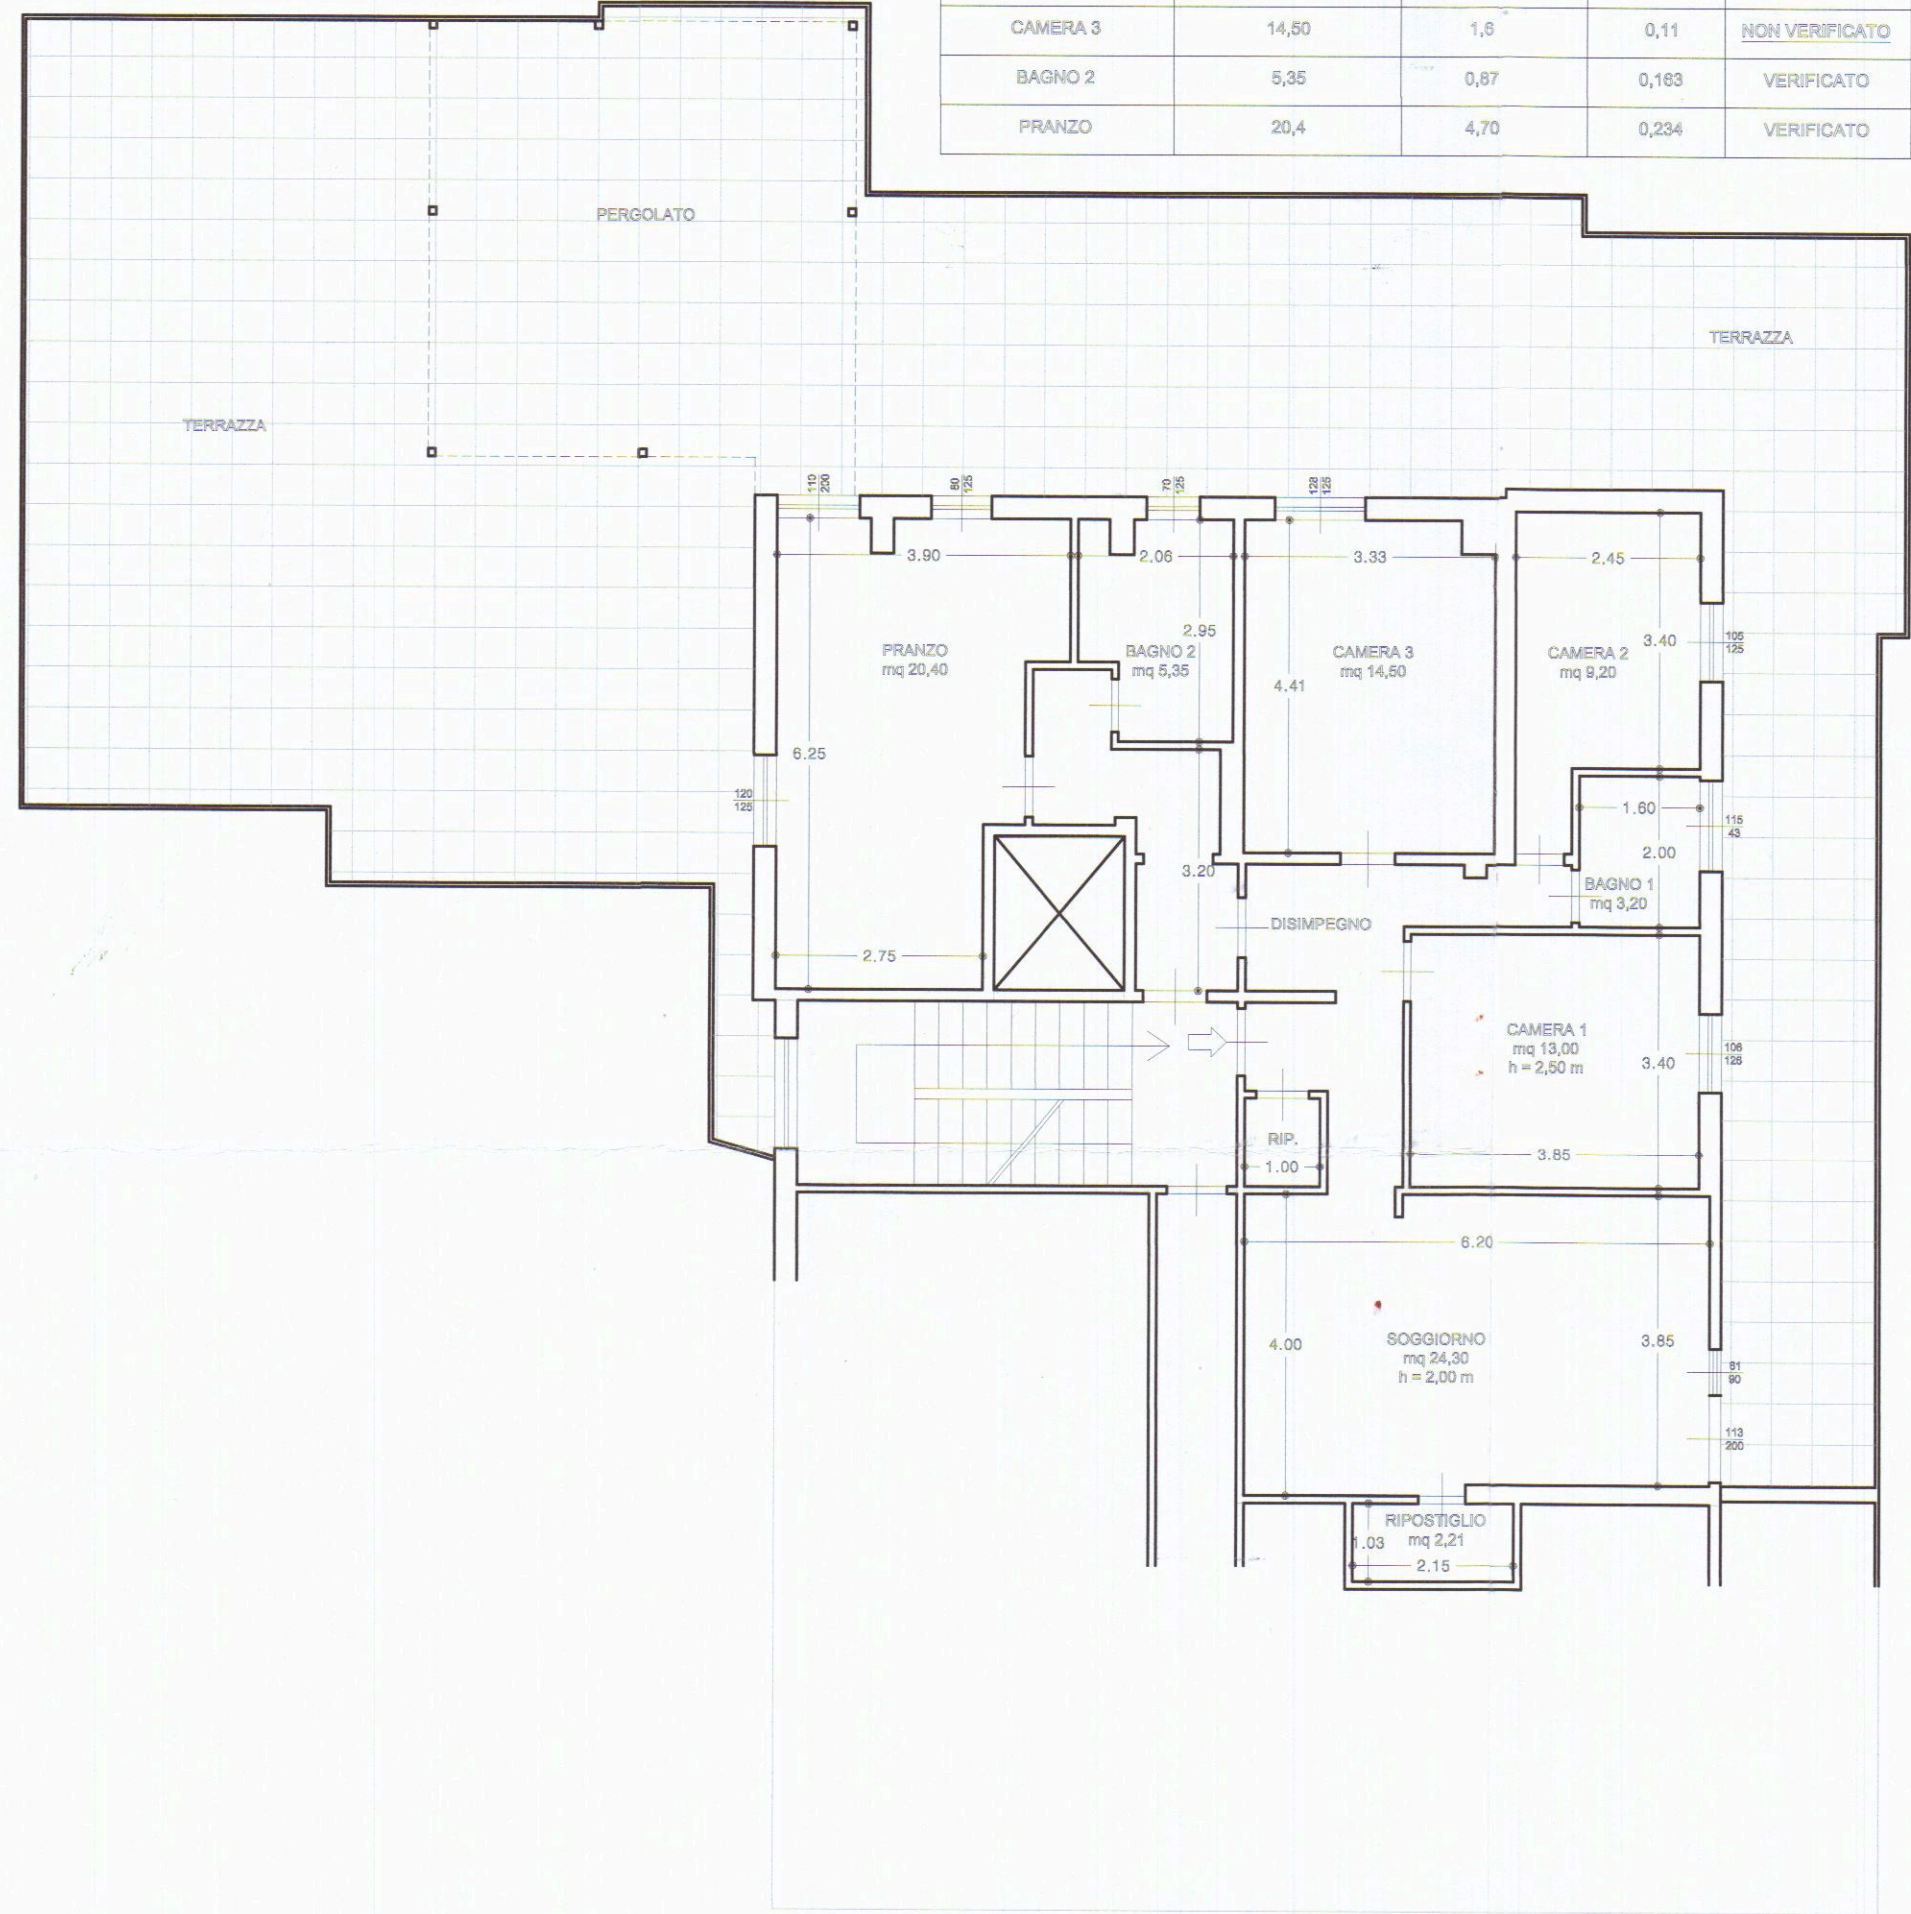
STATO ATTUALE

tabella di verifica rapporti aeroilluminanti

| DESCRIZIONE VANO | Superficie Calpestabile | Sup. Finestrata | Sf/S <sub>c</sub> > 0,125 | VERIFICA |
| INGRESSO/SOGGIORNO COTTURA | 46,02 | 7,175 | 0,149 | VERIFICATO |
| CAMERA SINGOLA | 10,04 | 1,32 | 0,131 | VERIFICATO |
| BAGNO 1 | 6,78 | 0,49 | 0,072>0,062 (1/14) | VERIFICATO |
| BAGNO 2 | 3,28 | | AERAZIONE FORZATA | |
| CAMERA MATRIMONIALE | 15,47 | 1,95 | 0,126 | VERIFICATO |
| SOGGIORNO | 24,30 | 3,52 | 0,145 | VERIFICATO |
