# ISTITUTO AUTONOMO CASE POPOLARI

Prot. n. 1740

Brindisi li, 21-02-2005

OGGETTO: Lavori di recupero di n. 38 alloggi di ERP lotti C/1-2-6 e del piano interrato dei lotti C/1-2-3-4-5-6 siti in Brindisi, zona S. Elia Ovest, in viale Caduti di Via Fani e demolizione di un asilo nido in viale L. da Vinci. Impresa Coop. Bollita Scarl.

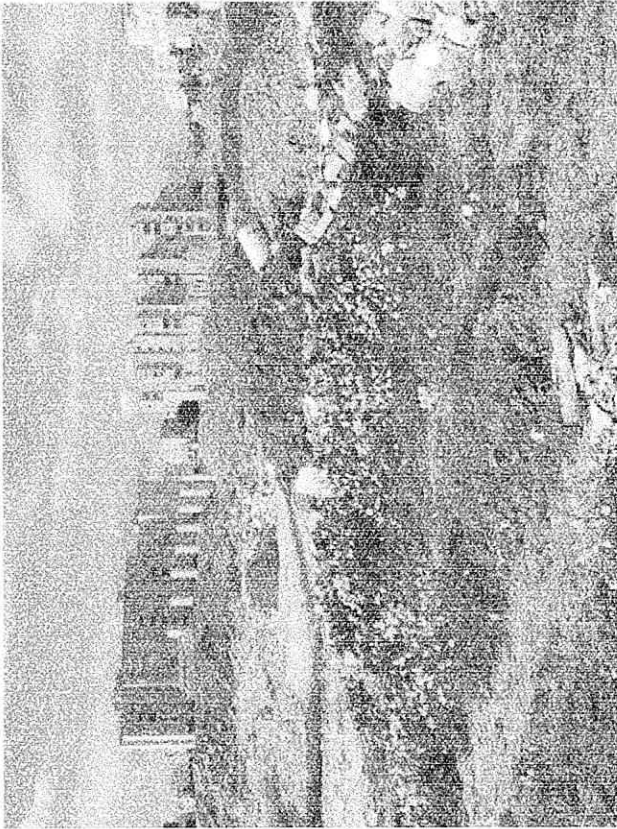
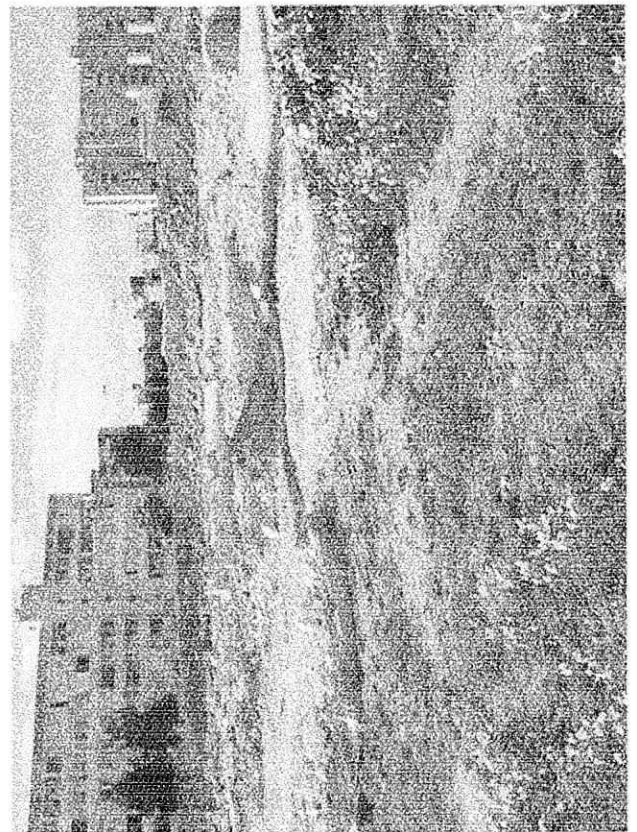
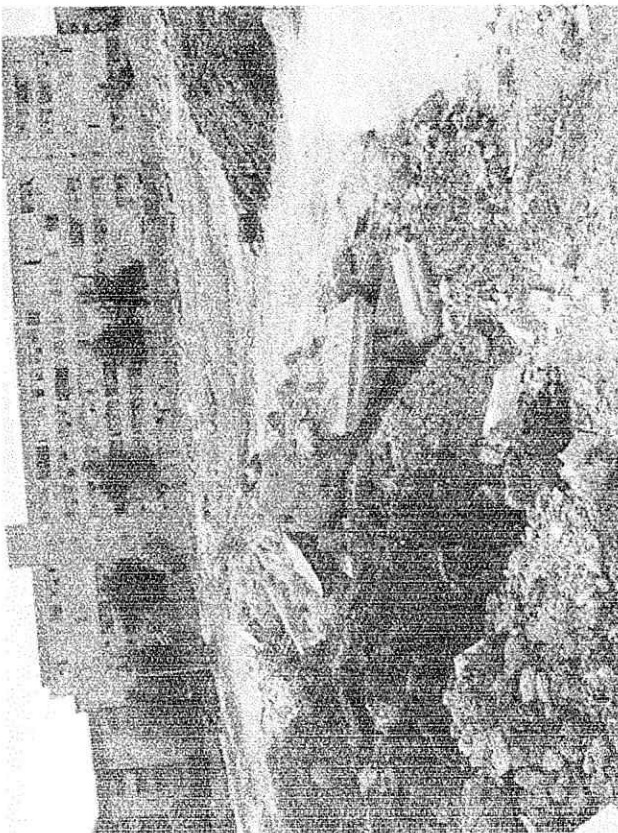
97 FEB. 2005

armatura delle travi di fondazioni lasciati senza alcuna segnalazione visiva. Tutto ciò a grave rischio della pubblica e privata incolumità.
