PARTICOLARE ATTACCO INFISSI-MURATURA

rapp. 1:10

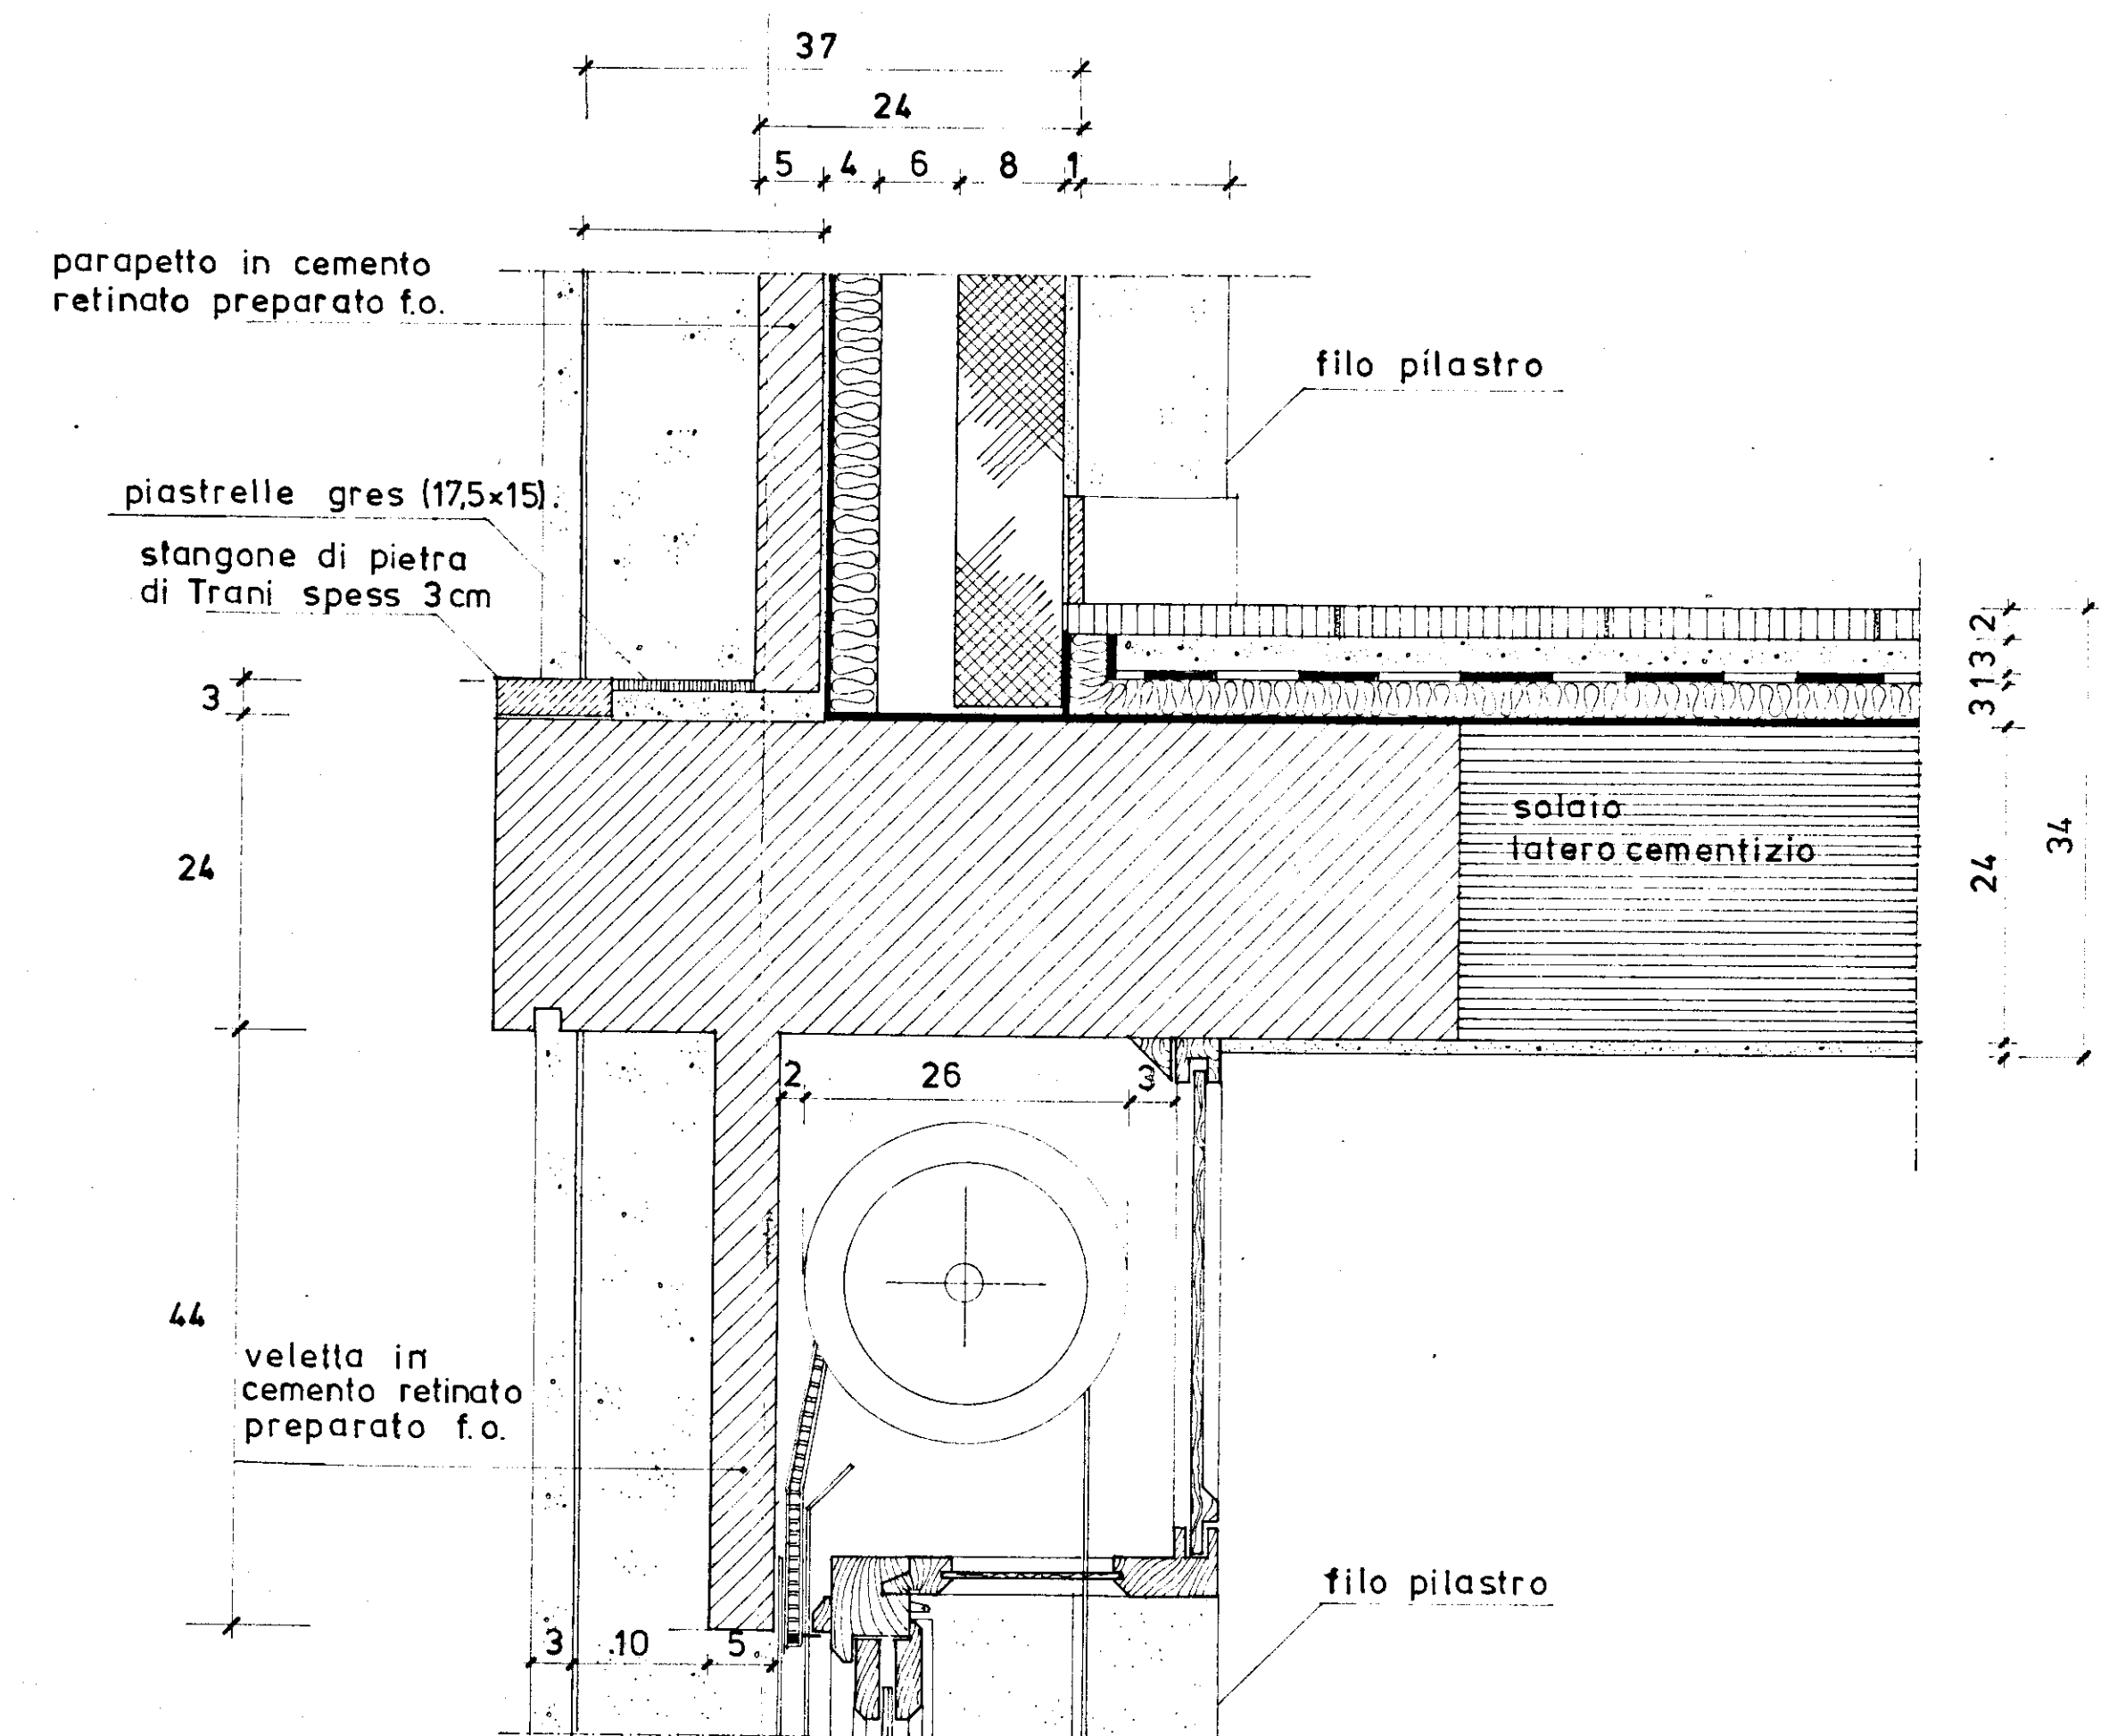
rapp. 1:5

ornia in pietra di Trani

parapetto in cemento retinato preparato fo.

filo pilastro
