INTERVENTO N° 1522 LEGGE 1460 IN BRINDISI - fabbricato A -

PARTICOLARI SOLUZIONI SUGGERITE PER I GIUNTI -

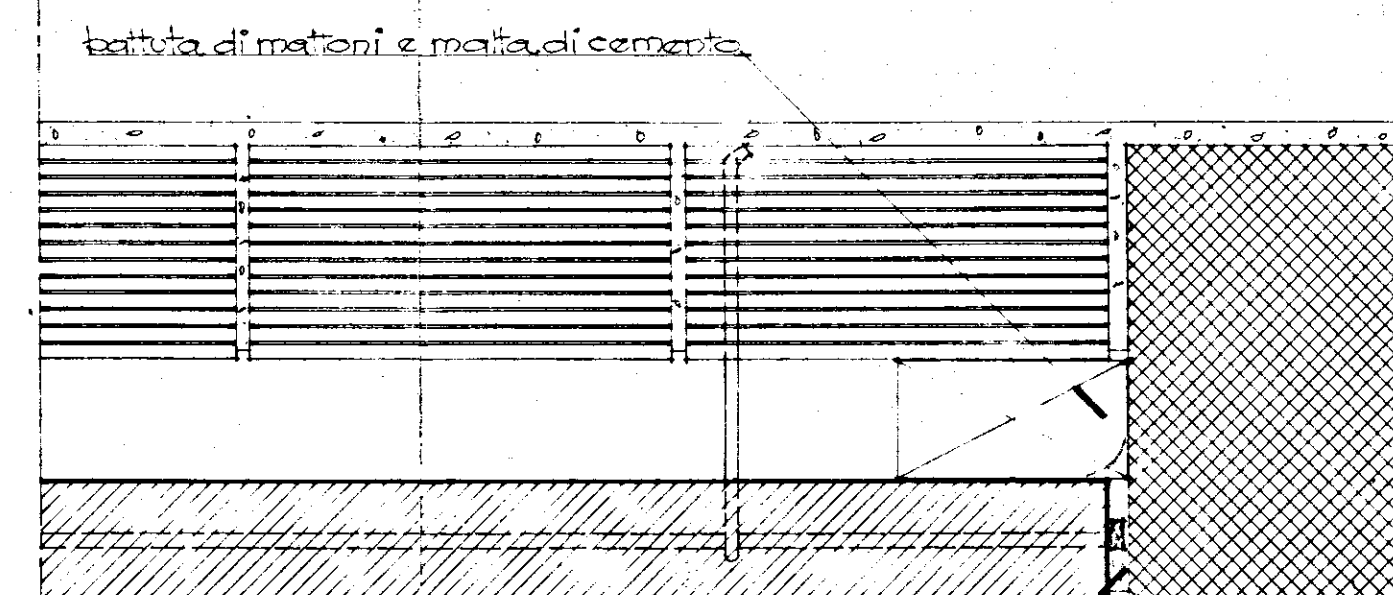
ATTACCO AL PILASTRO  
PIANTA Scala 1:5

cemento plastico
