SETTORE GENIO CIVILE TOSCANA NORD

Oggetto Richiesta modifica al reticolo idrografico in Localita Fossone nel Comune di Carrara  
Richiedente Geom Gianluca Lombardi per conto della Sig.ra Barbara Gamba  
RISPOSTA

**Oggetto** Richiesta modifica al reticolo idrografico in località Fossone Basso nel Comune di Carrara  
**Richiedente** Gianluca Lombardi su delega della Sig.ra Barbara Gamba

### **ISTRUTTORIA**

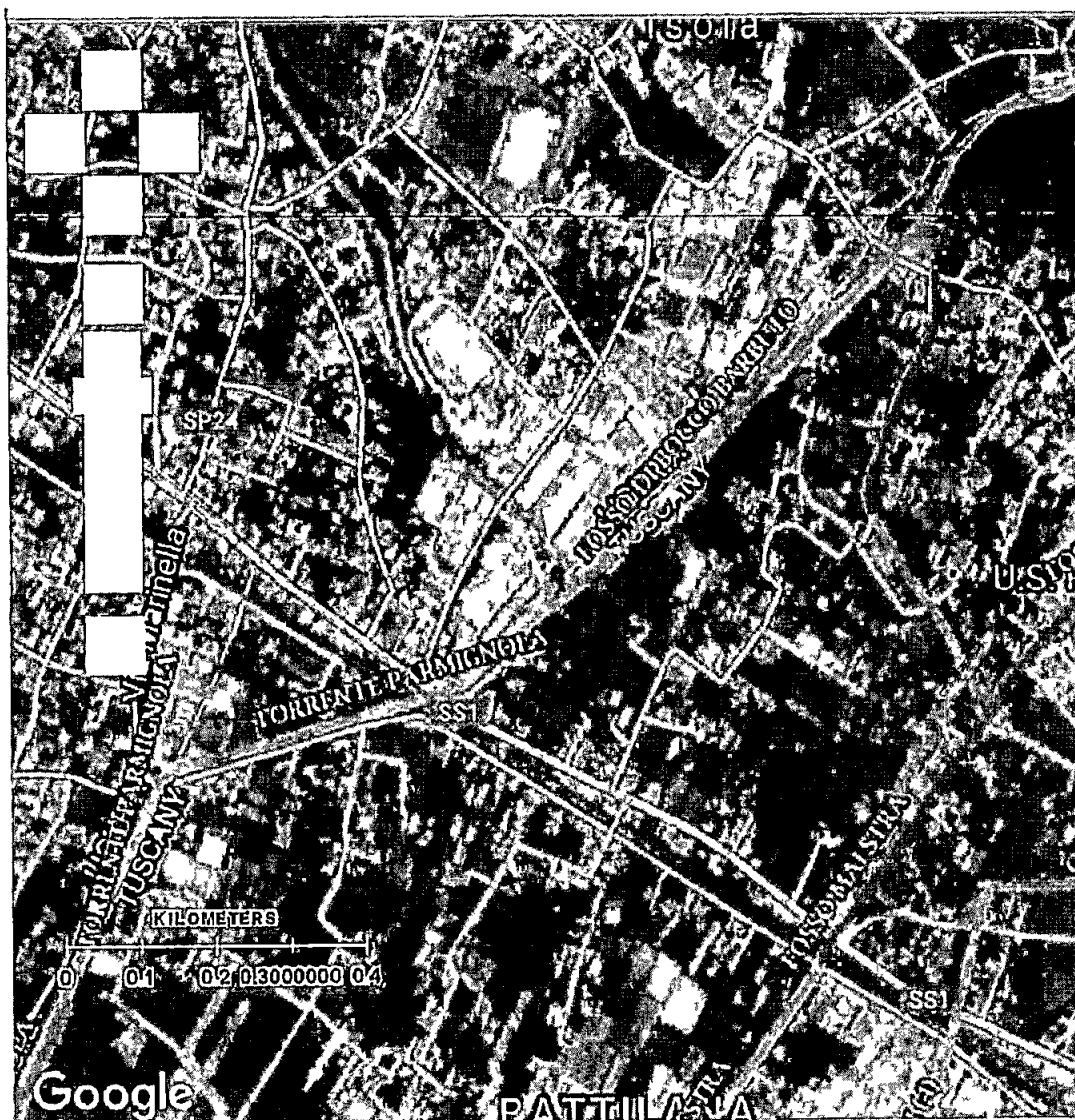
**FIG 2 B – Stralcio carta reticolo idrografico regionale**

Il tratto complessivo che si ritiene debba essere eliminato dal reticolo idrografico regionale in quanto in quel tratto ha sostanzialmente funzione di raccolta e convogliamento delle acque meteoriche verso la Fossa Maestia

Si rappresenta inoltre che, alla luce della documentazione presentata, delle verifiche catastali fatte e di quanto emerso in sede di sopralluogo, si ritiene che la modifica non possa limitarsi al tratto oggetto della richiesta. Infatti, è emerso che il **tratto a valle**, fino alla linea rossa di fig. 2B, ha sostanzialmente funzione di raccolta e convogliamento delle acque meteoriche verso la Fossa Maestra e non è risultato accatastato al Demanio Idrico dello Stato né storicamente né all'attualità. Per tali motivi se ne propone l'**eliminazione dal reticolo idrografico RT**.

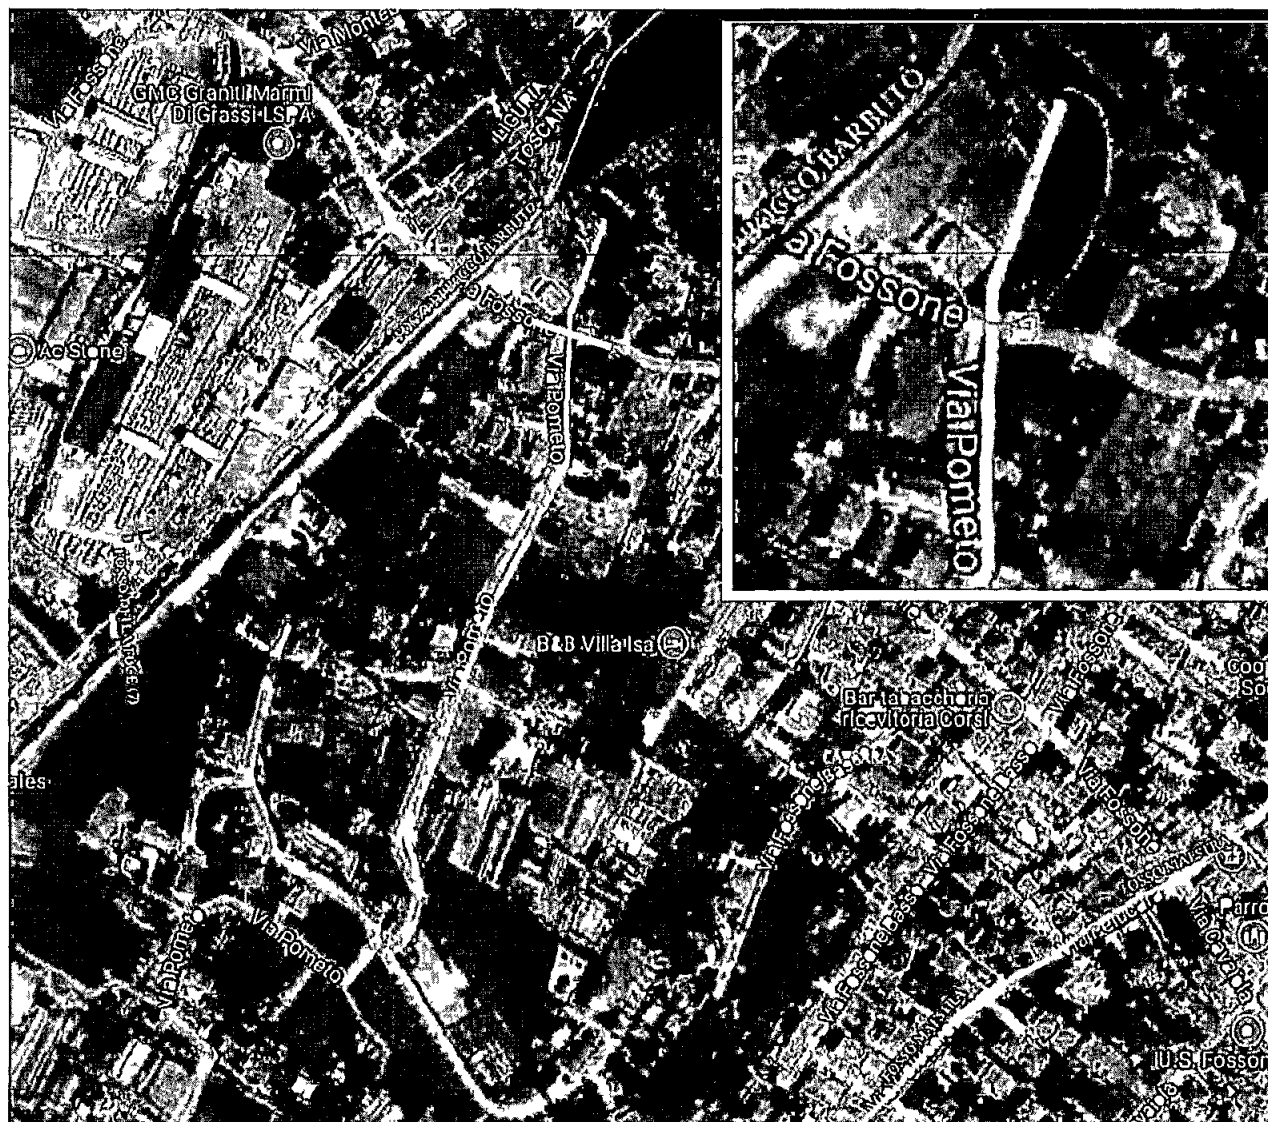
Fig 2 A – Stralcio del reticolo idrografico regionale Con la freccia rossa l'area di proprietà della richiedente

In corrispondenza della proprietà della richiedente e a monte della stessa (tratto a nord della linea gialla e racchiuso dall'ovale lilla in Fig. 2A) non sono presenti né compluvi morfologici, né tombature né emergenze idriche.

- al tratto a monte della linea gialla e racchiusa dall'ovale lilla in Fig. 2A, oggetto della richiesta di modifica per mezzo errore grafico, non corrisponde in sito alcun corso d'acqua, neanche tombato, e neppure sono presenti emergenze idriche naturali,
- l'asse idrico in corrispondenza di Via Pometo, sia nei brevi tratti a cielo aperto che in quelli tombati con griglie stradali collegate, raccoglie le acque meteoriche ed è dunque assimilabile ad una fognatura bianca, il tutto è ben rappresentato nelle foto da 1 a 6 presenti nell'istanza, che nella presente si riprendono.

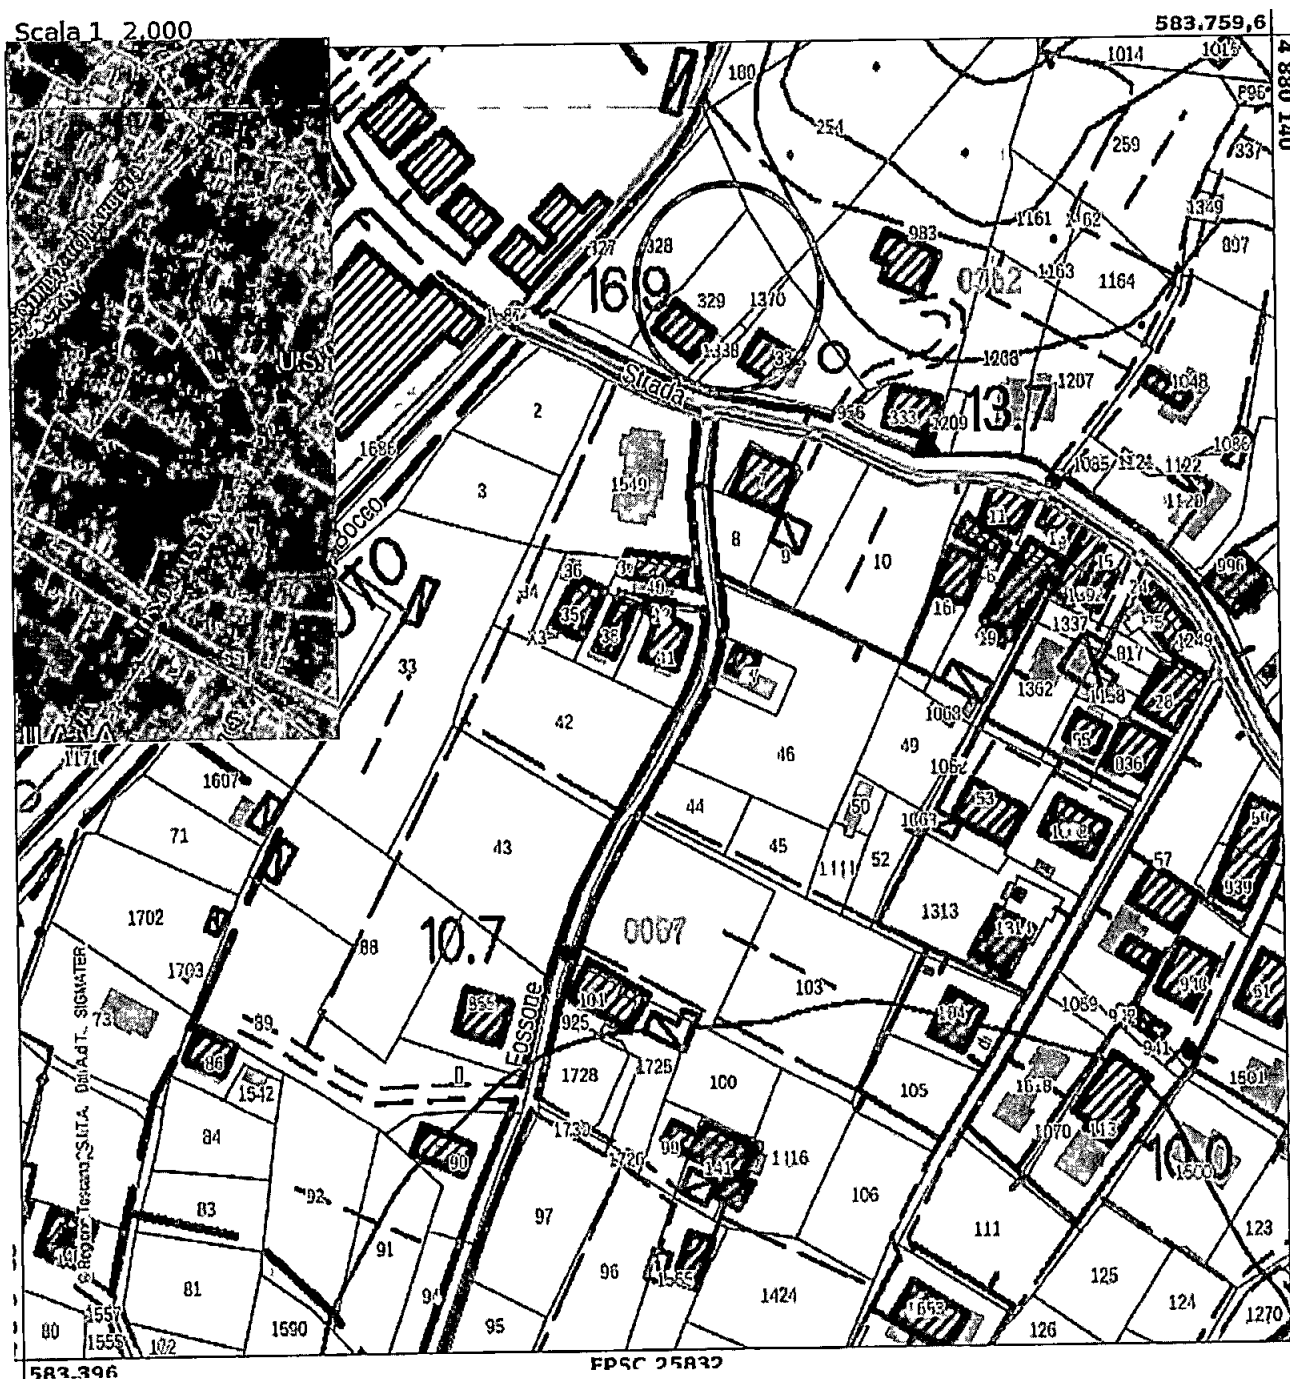
Fig 3 A – CTR e Catastale sovrapposti (scala 1: 2000) Cerchiata in rosso la proprietà del richiedente  
Il corso d'acqua individuato nel reticolo idrografico regionale e mappato in corrispondenza di Via Fossone

Nelle carte catastali il corso d'acqua in argomento non è individuato con il graficismo del Demanio Idrico dello Stato (Fig. 3 A, B, C).

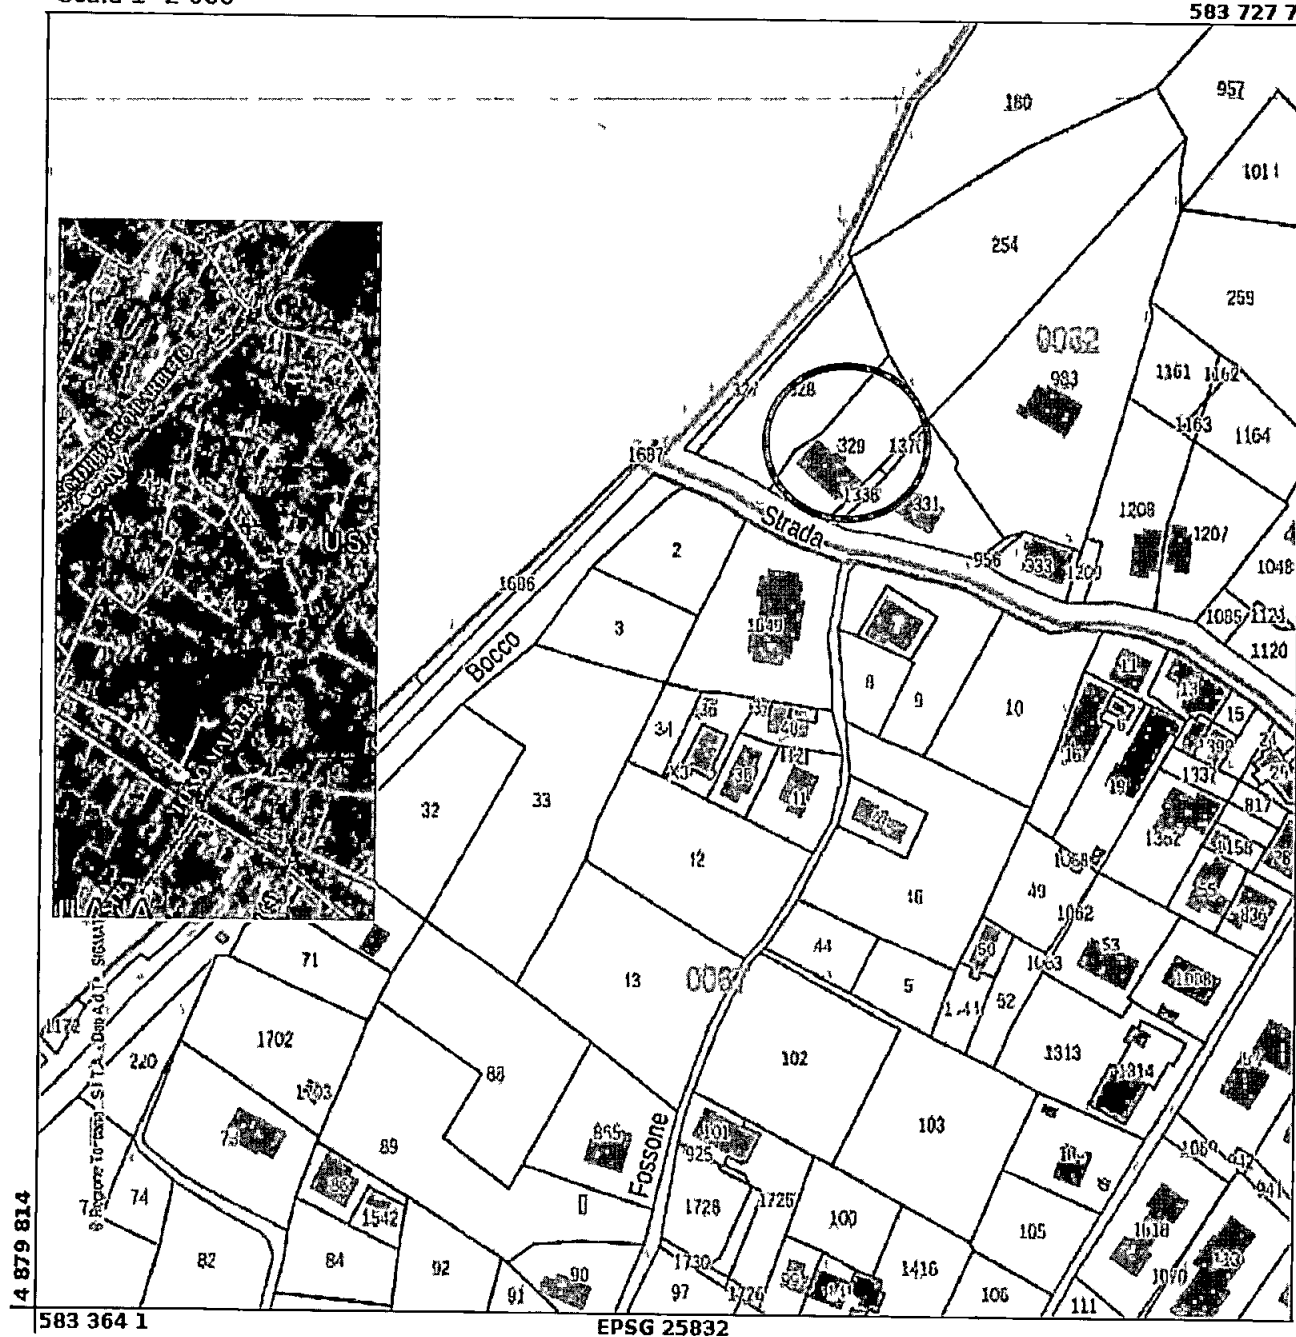
Fig 3 B- CTR e Catastale sovrapposto (scala 1 2000) Cerchiata in rosso la proprietà del richiedente  
Il corso d'acqua individuato nel reticolo idrografico regionale e mappato in corrispondenza di Via Fossone

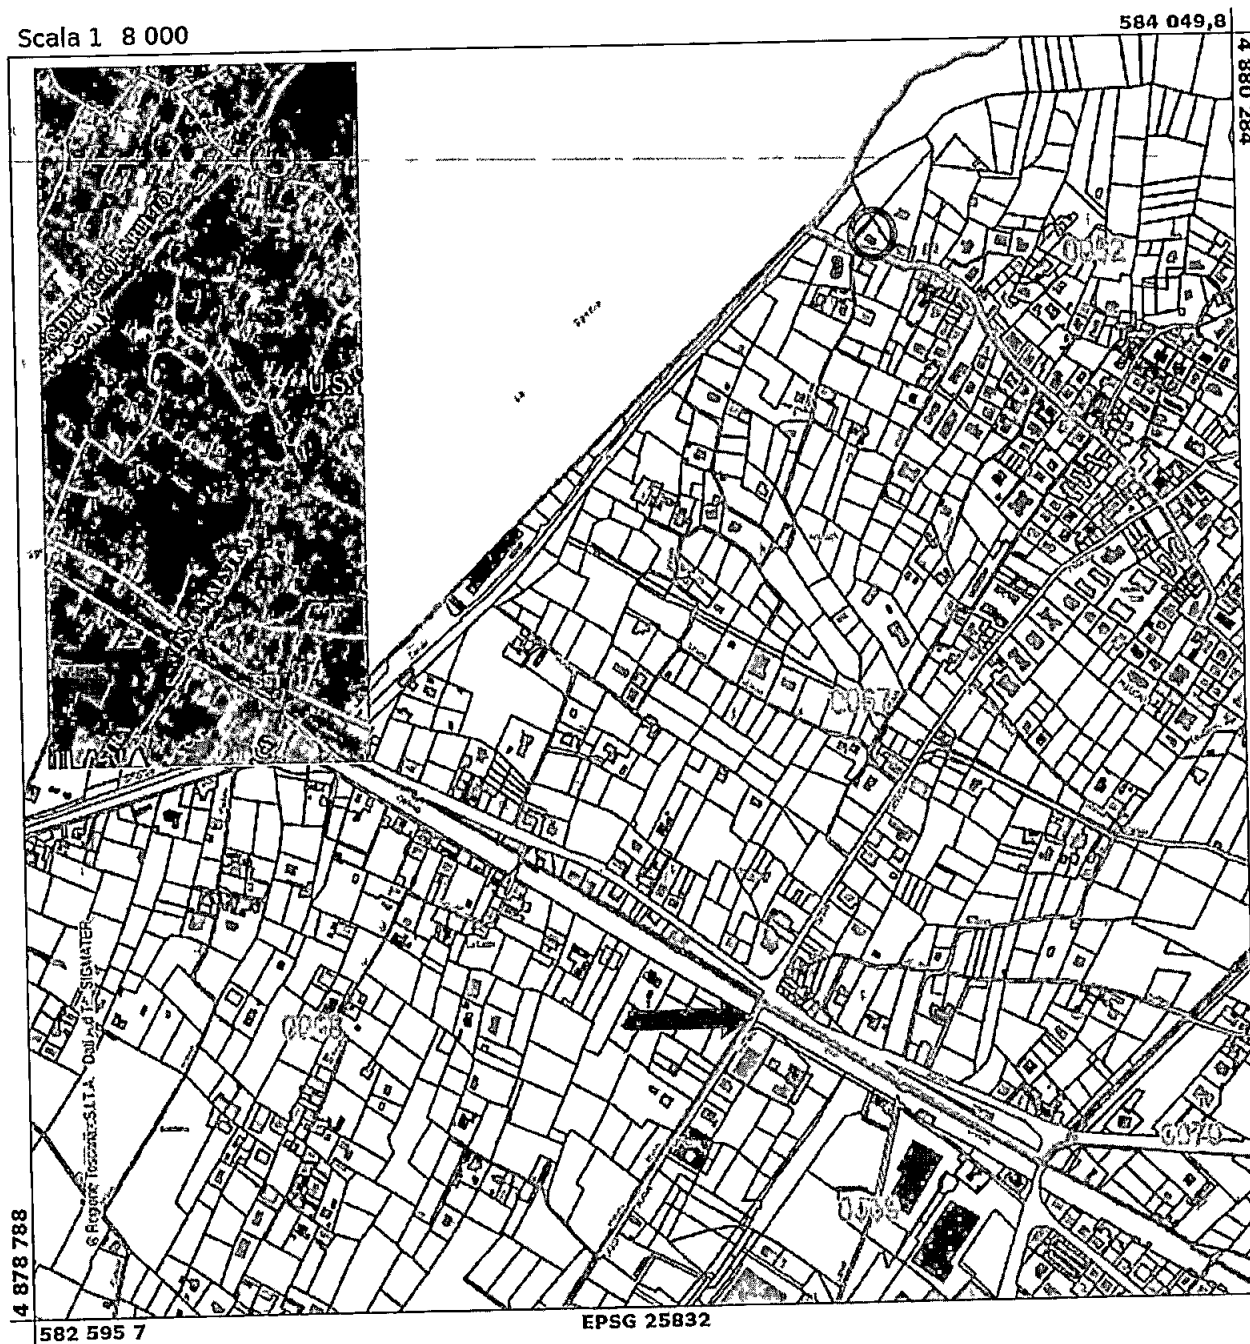
Fig 3 C – Stalcio Catastale sovrapposto (scala 1 8 000) Cerchiata in rosso la proprietà del richiedente  
La freccia rossa indica l'inizio del tratto accatastato al demanio idrico dello stato della Fossa Maestra

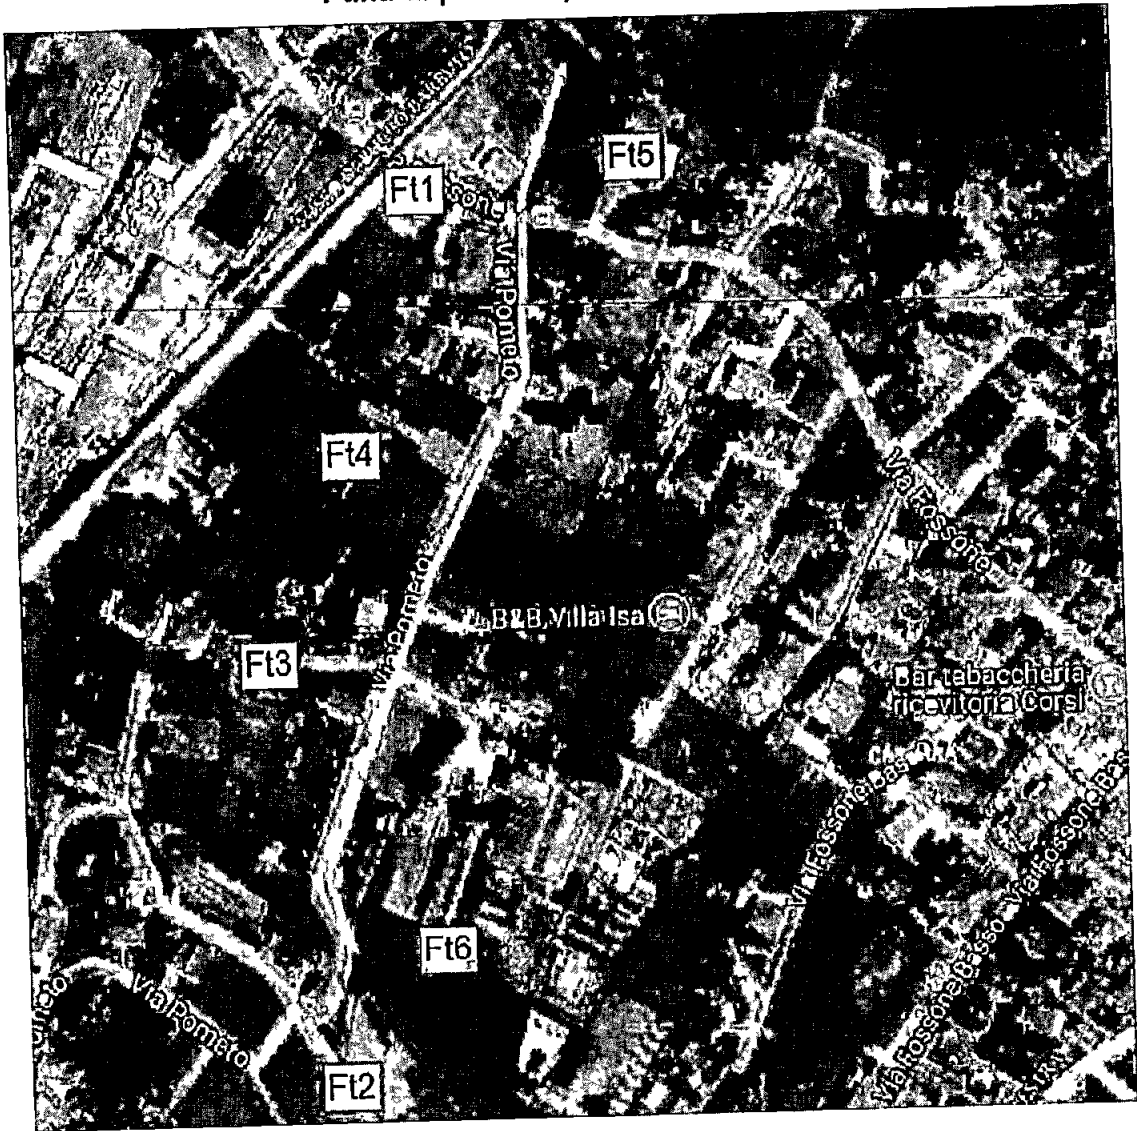
In particolare, si è rilevata una griglia di raccolta delle acque piovane superficiali posta a bordo strada, in corrispondenza dell'incrocio Via Pometo - Via Fossone Basso, così come riportato in foto n. 1. "Tale griglia raccoglie le acque di scolo superficiali e le adduce, alternando tratti tombati e non, lungo Via Pometo, sino a divenire un fossato a cielo aperto (vedi foto n. 2 e 6) con indicato nel reticolo regionale. Nel tratto di Via Pometo a monte del tratto a cielo aperto, il canale risulta tombato in corrispondenza di muri di cinta e/o attraversamenti carrabili, mentre per i restanti tratti è di tipo a cielo aperto (vedi foto n. 3 e 4).

Foto n 1 – vista griglia a monte di Via Pometo

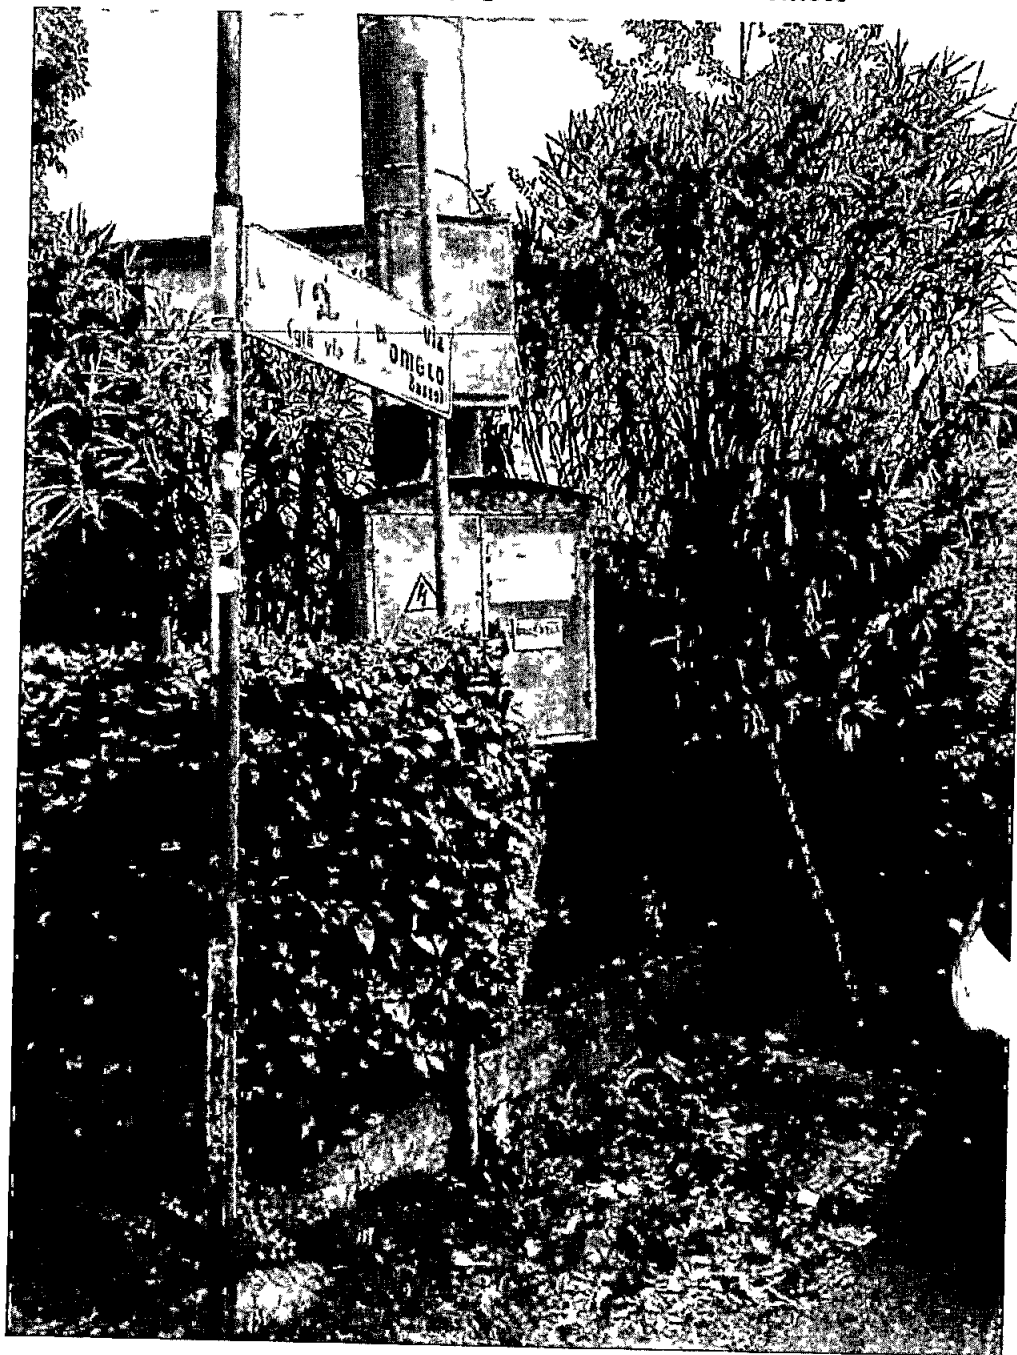
Foto n 2 – vista sbocco a valle di Via Pometo

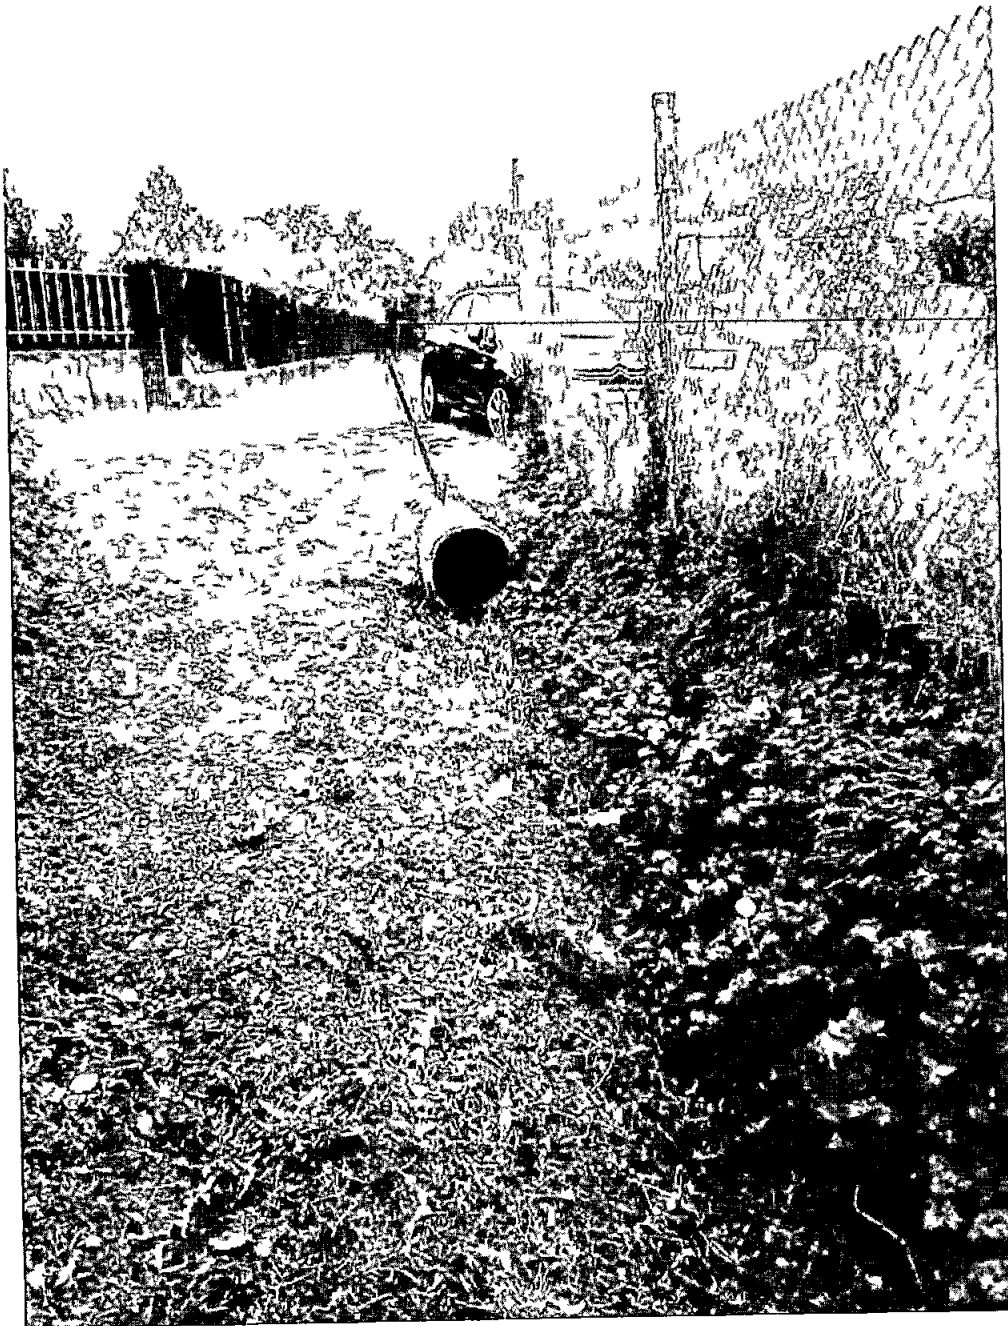
Foto n 3 – vista parti canale a cielo aperto di Via Pometo

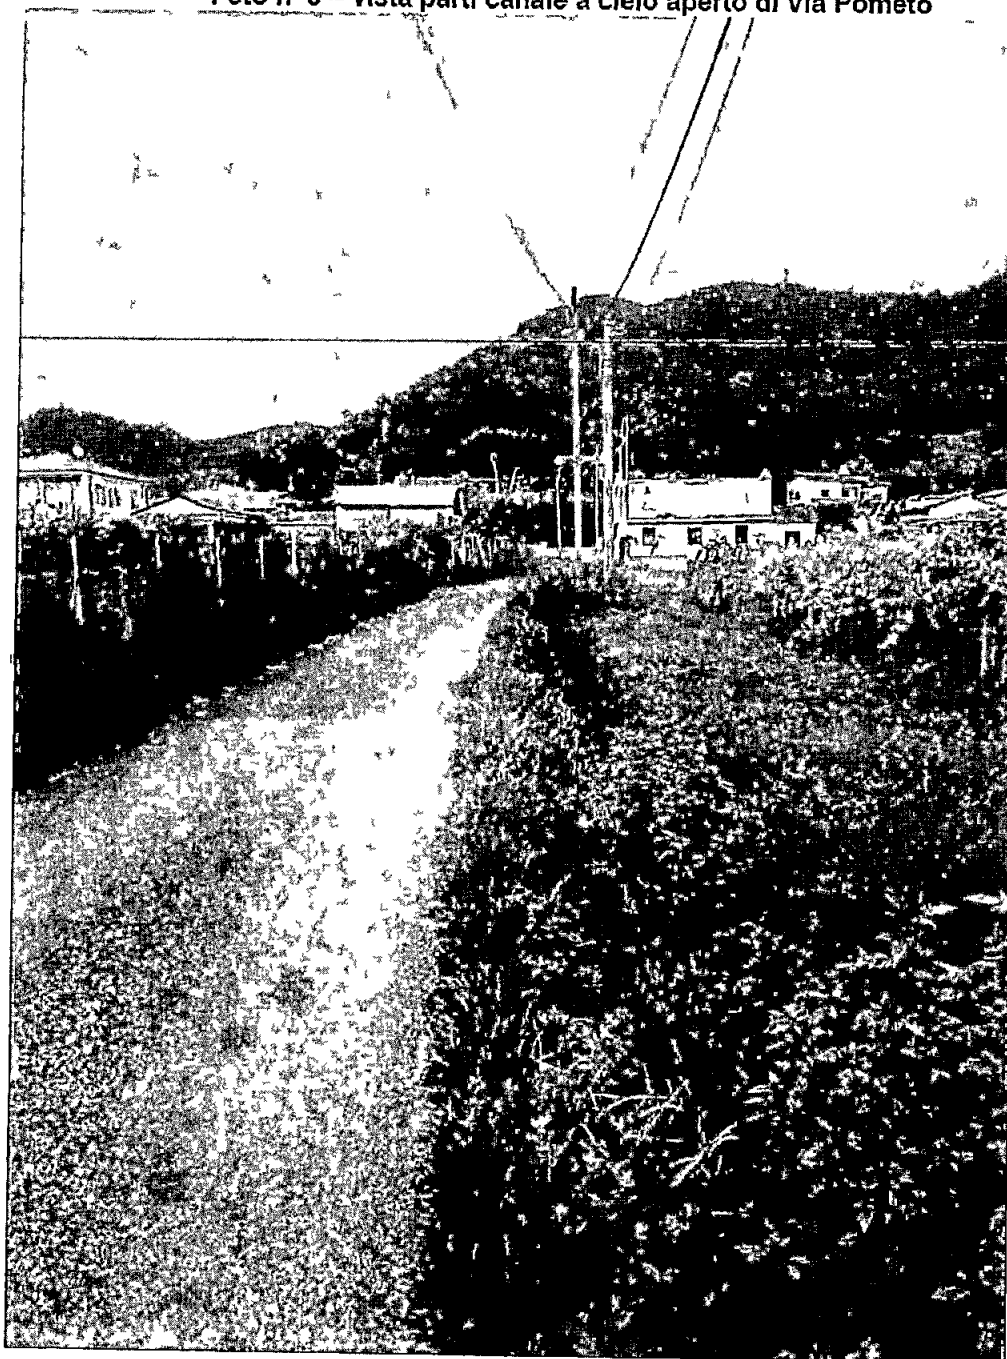
Foto n 4 – vista parti canale a cielo aperto (tratteggio rosso) e tombato (linea continua magenta) di Via Pometo

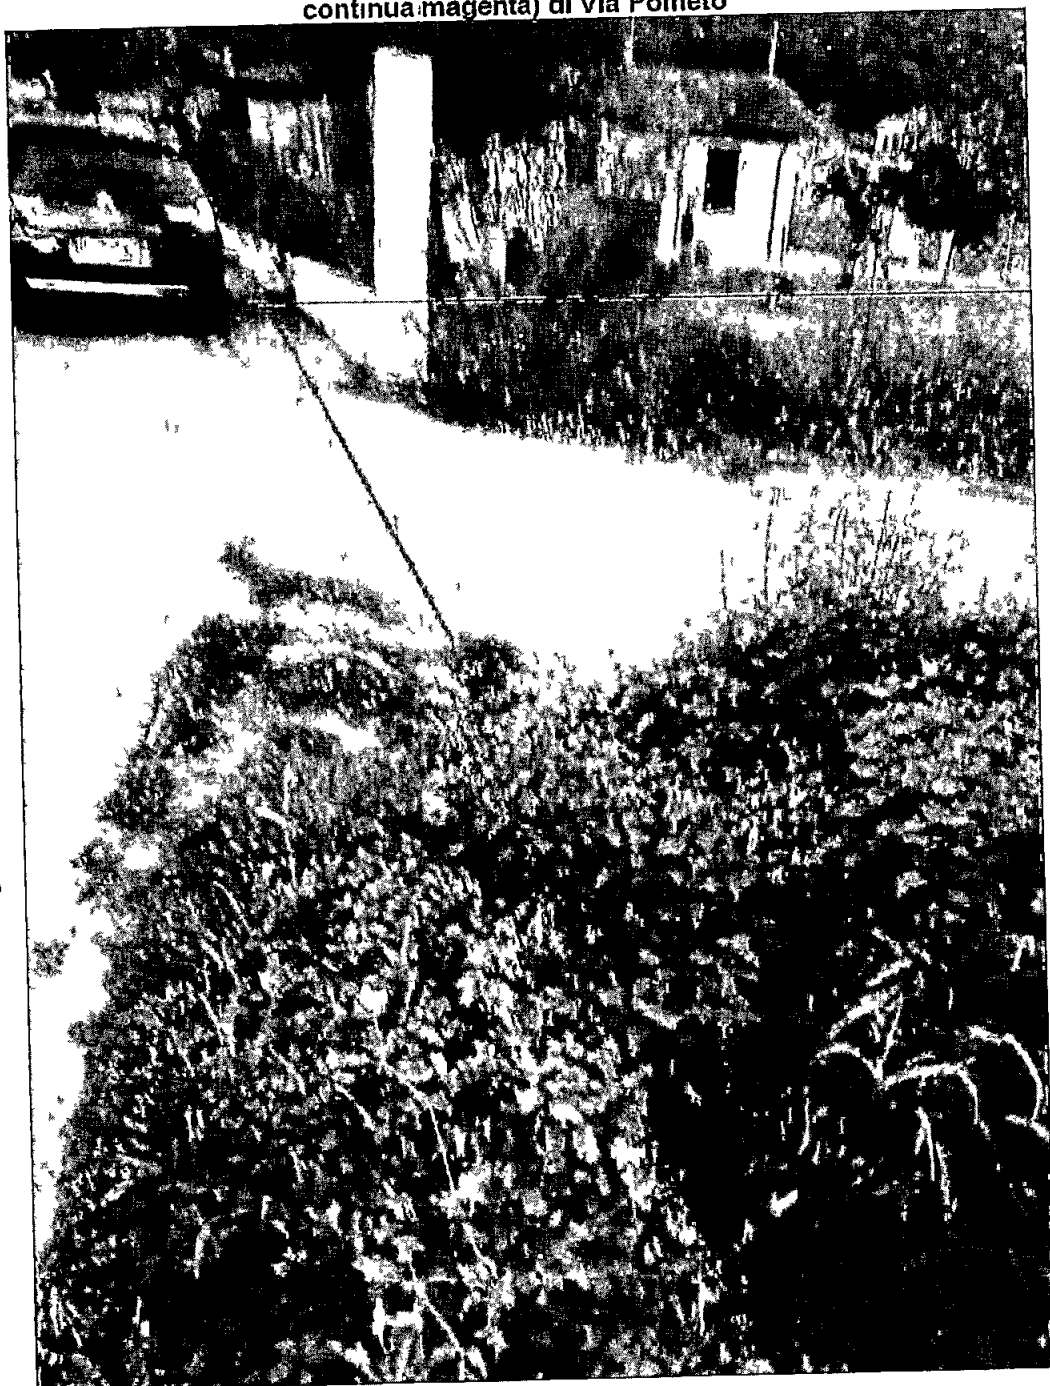
Foto n 5 – vista verso NORD dell'area a monte di Via Pometò In linea magenta  
direzione presunta del tratto di canale riportato in mappa e non riscontrato in sito

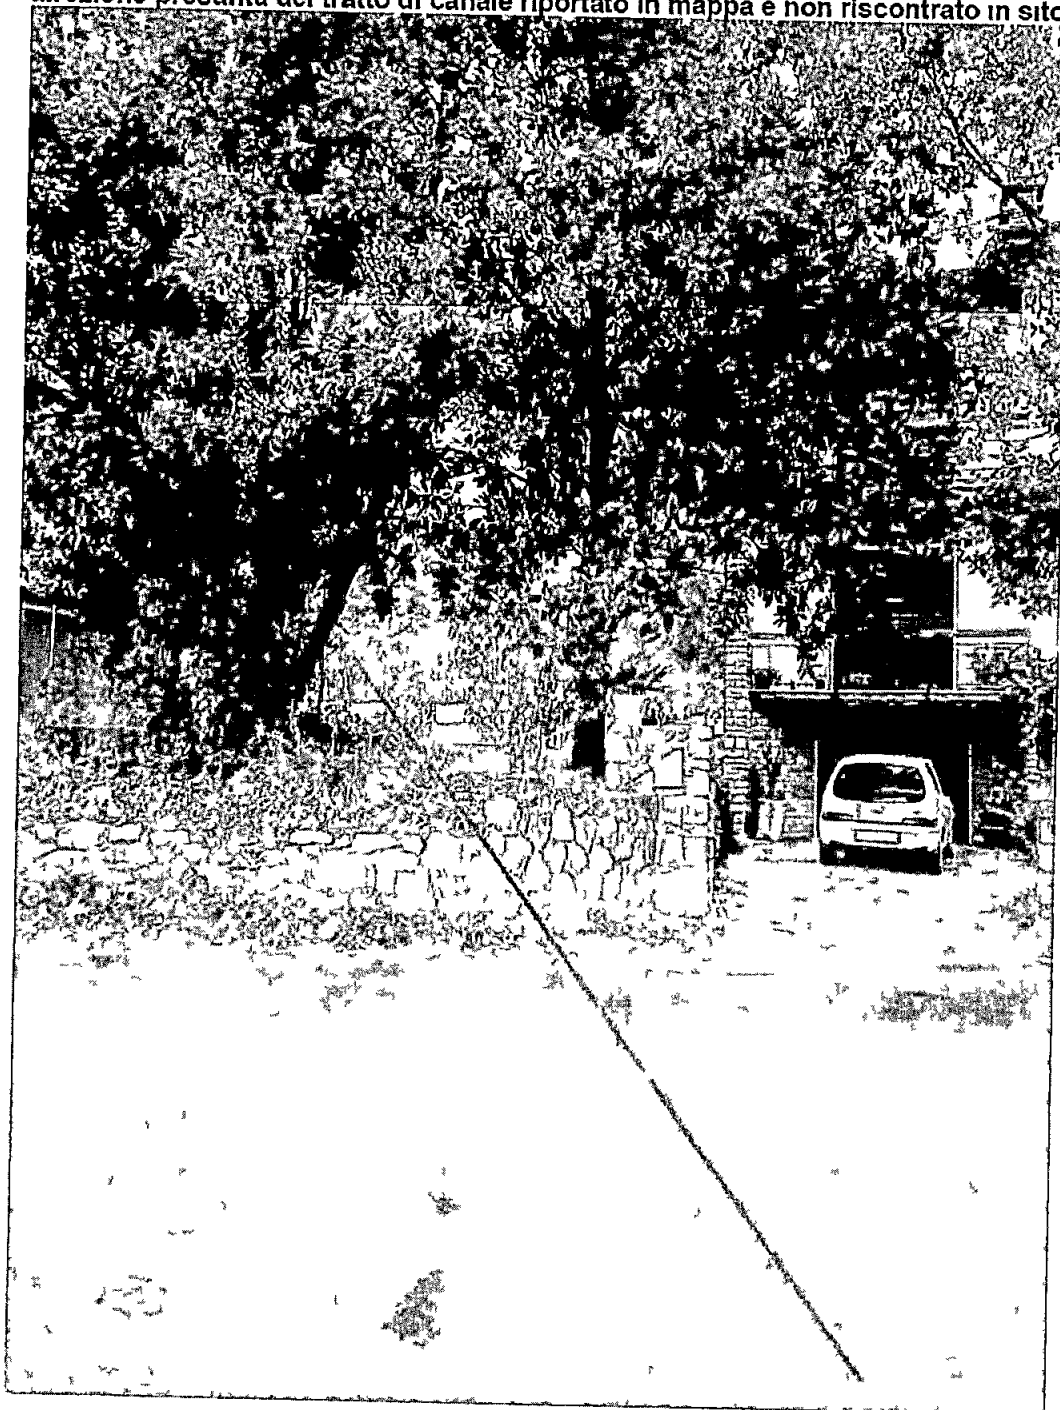
Foto n 6 – vista prolungamento a valle del canale a cielo aperto di Vi
