TAV 1

LAVORI DI MAN. STRAORDINARIA  
IMMOBILE SITO IN VIA F. CAVALLOTTI N. 6  
FOGLIO 101 MAPPALE 949 SUB 20

PIANTE:  
- STATO AUTORIZZATO  
- STATO PROGETTUALE  
- STATO SOVRAPPOSTO

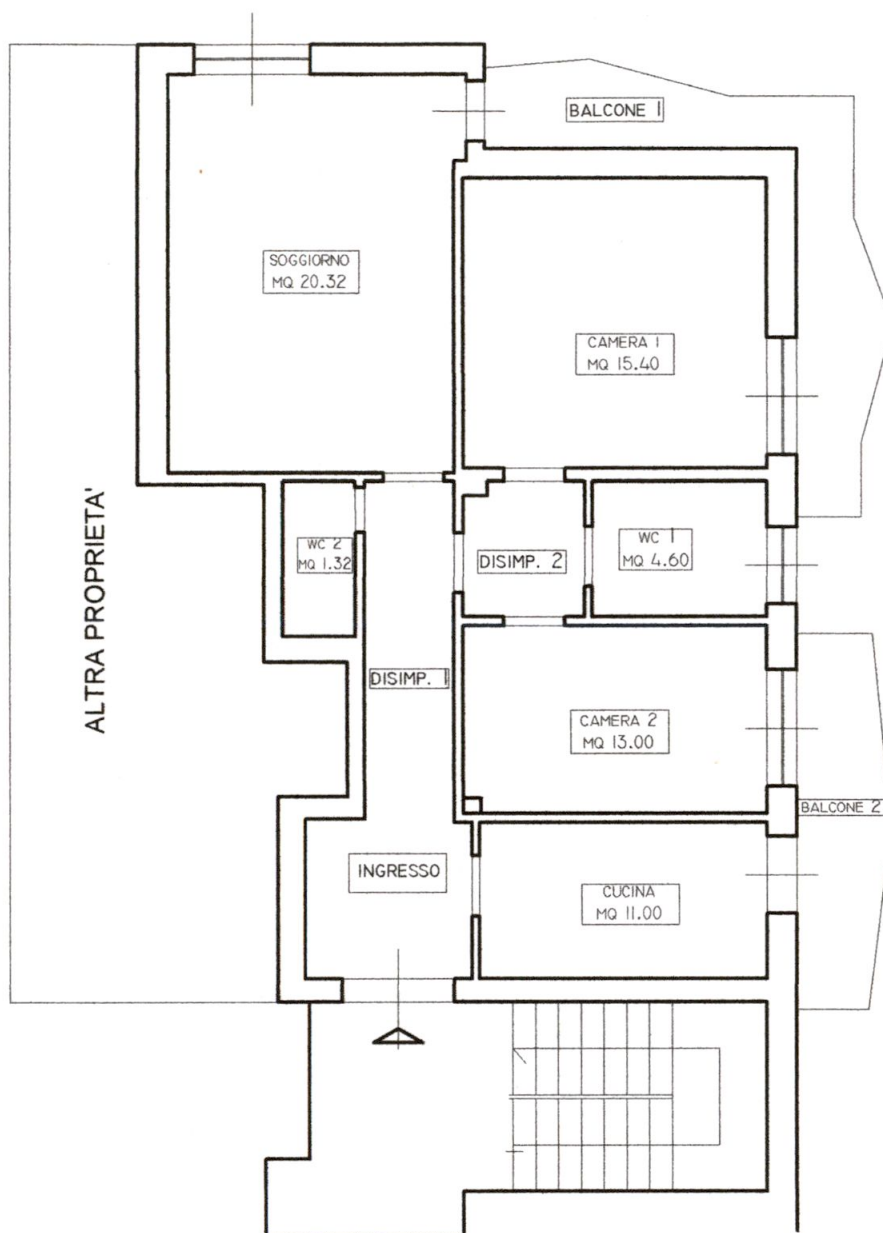
# RAPPORTO AEROILLUMINANTE

| Descrizione | Sup.<br>Locale | Sup.<br>Finestrata | Verifica Rapporti<br>Aeroilluminanti | | |
|---|---|---|---|---|---|
| Soggiorno | 20,32 | 3,77 | 0,19 | > | 1/8 |
| Cucina | 11,00 | 1,96 | 0,18 | > | 1/8 |
| Camera 1 | 15,40 | 1,96 | 0,13 | ≥ | 1/8 |
| Camera 2 | 13,00 | 1,68 | 0,13 | ≥ | 1/8 |
| Bagno | 4,60 | 1,12 | 0,24 | > | 1/8 |

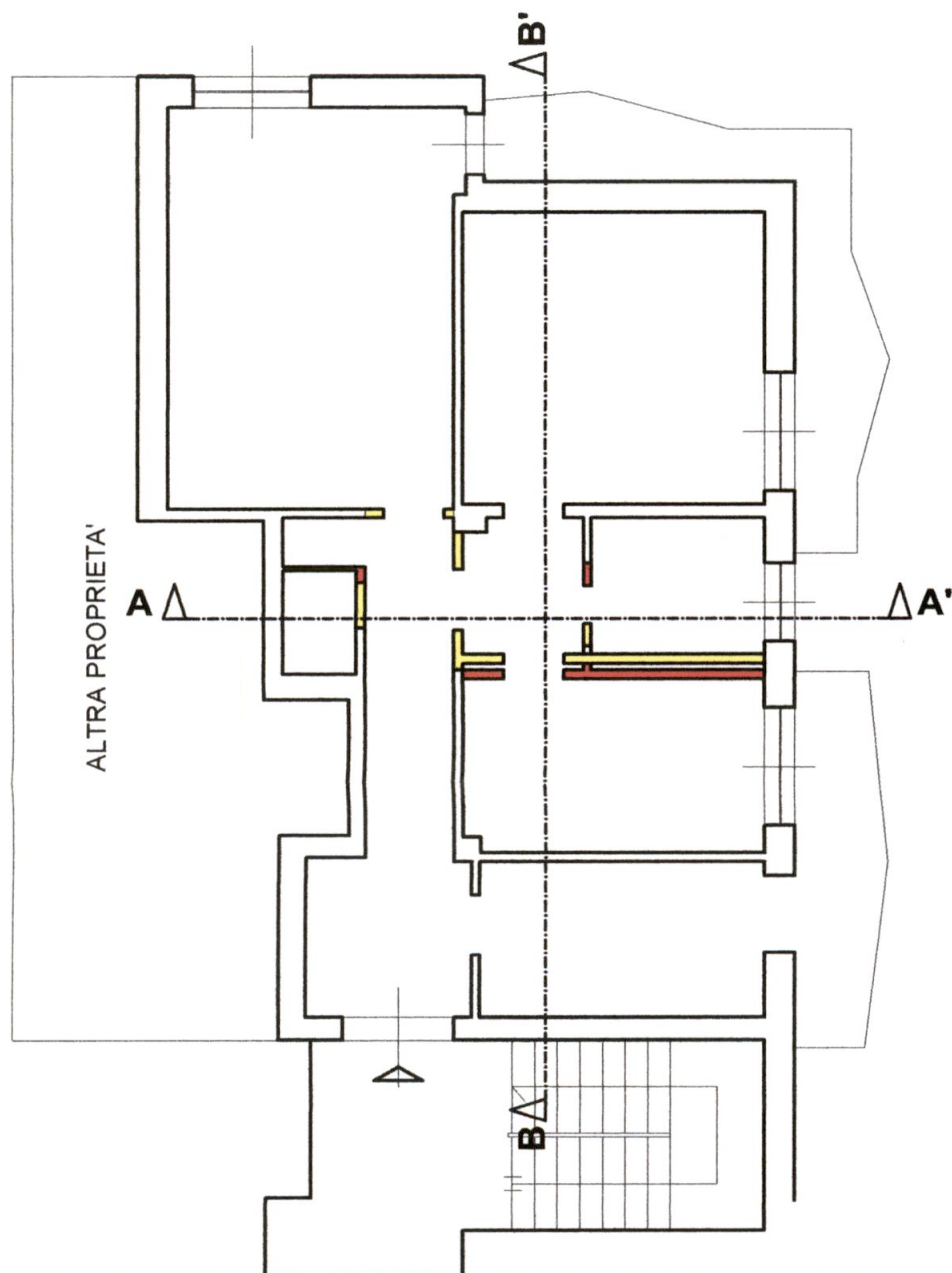
STATO SOVRAPPOSTO

- DEMOLIZIONI
- RICOSTRUZIONI
